Introdución.

Libro de estabilidade e indicacións ao capitán.

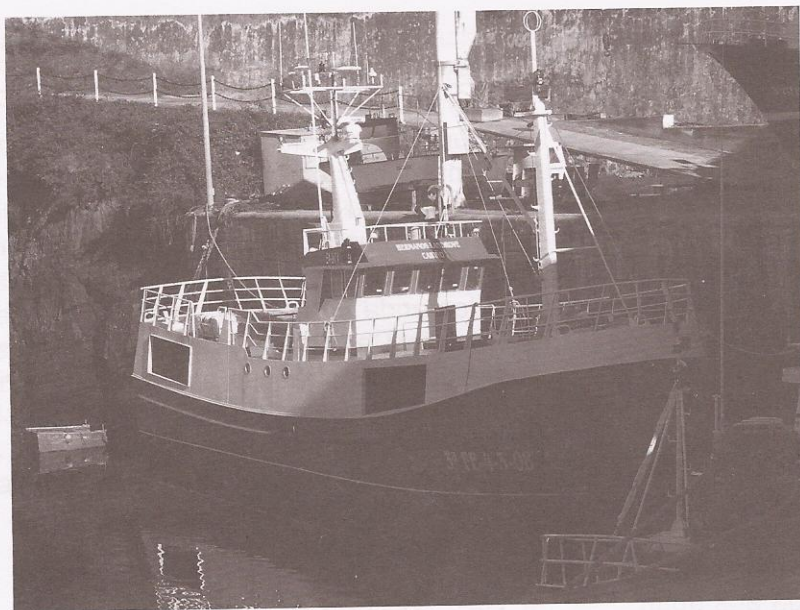
"Nuevo Pepita Aurora"

O día 5 de setembro de 2007, "Nova Pebida Aurora", dirixíase ao porto de Barbate, unha vez finalizara as faenas de pesca no caladoiro de Marrocos. Cando se encontraba a 58 millas do porto a que se dirixía, o buque emborcou, quedando coa quilla ao sol. A bordo do pesqueiro encontrábanse 16 tripulantes. Como consecuencia do sinistro 5 tripulantes falecieron e 3 desapareceron. Ao día seguinte o pesqueiro afundiuse.

somerxía máis do debido en popa, favorecido por unha carga de aparellos que dobraba a regulamentaria, e comezou a entrar auga por unha das dúas portas de desaugue que non tiña seladas, a segunda de babor. A outra aberta era a terceira de estribor". Ademais o buque tiña dous tanques de combustible, a babor e a estribor, e no momento do accidente consumía do mas baleiro, o de estribor, polo que o peso no lado de babor do buque por onde entraba a auga, era moito maior e desencadeou a escora e que o barco terminase coa quilla "ao sol", termo mariñeiro que significa dar a volta. O resultado foi o falecemento, neste caso , do patrón e armador do buque, e o rescate dos seis restantes tripulantes do pesqueiro.

Os expertos determinaron que o buque afundi como consecuencia da inundación dos seus compartimentos internos tras emborcar, debido á perda de estabilidade por unha desaxeitada disposición dos pesos a bordo, que lle mantiña escorado máis de 10° a babor e recibir nesa condición dous golpes de mar consecutivos. De feito, exactamente, determinaron:

- Falta de estabilidade como consecuencia de, polo menos, un exceso de peso de 12 toneladas non contemplados no Libro de Estabilidade, o que comporta que os parámetros que definen a súa estabilidade estática e dinámica non cumprisen todos os criterios de estabilidade establecidos.

- O efecto de superficies libres por auga embarcada e a súa imposibilidade de evacuación ao estar reducidas intencionadamente nun 60 %.

- Redución de francobordo por embarque de auga e exceso de pesos.

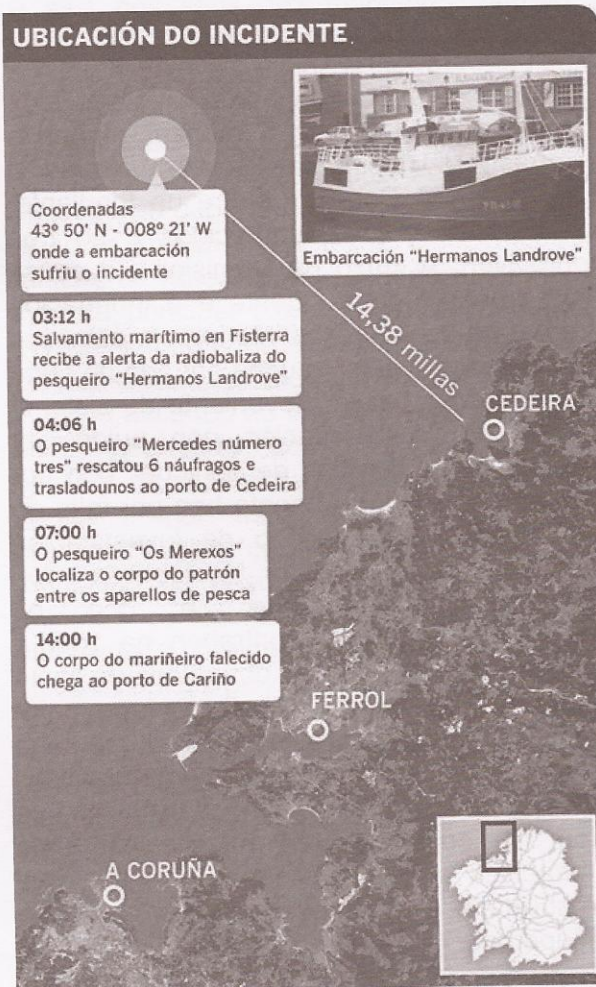
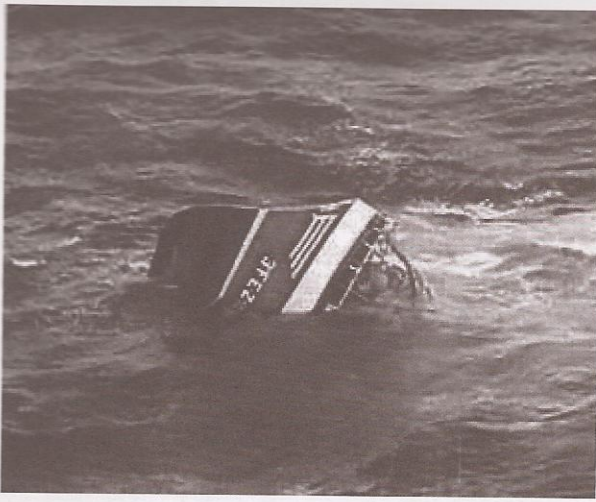
"Hermanos Landrove"

O volantero cariñés "Irmáns Landrove" zozobrou o 8 de setembro de 2009. Entre as causas da volta, segundo os expertos da Comisión , están as modificacións irregulares na estrutura da embarcación e a súa sobrecarga. Citando textualmente "porque se

O buque foi refloatado e remolcado ao Puerto Exterior de Ferrol onde se investigou o ocorrido e analizáronse as causas do naufraxio. Non se pode achacar neste caso , (nin nos anteriores a excepción tal vez do "Sombriza"), as causas á idade do buque xa que apenas contaba con dez meses e as condicións do mar eran calmas. As características do buque son: 17 m. de eslora, e un arqueo de 30.68 TRB. Segundo declaracións do 2º patrón "tardou uns 3 minutos en dar a volta".
