## A estabilidade nos pequenos pesqueiros

### Santiago Esperón

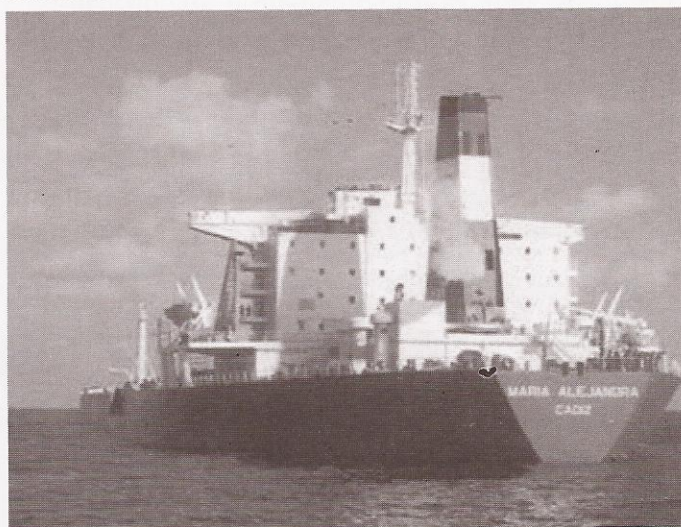
#### [María Alejandra]

O día 11 de marzo de 1980, o petroleiro María Alejandra, casco núm. 101 dos estaleiros españois de Porto Real en Cádiz, despois de sufrir varias explosións, afúndese a 490 millas ao sur do arquipélago canario, fronte á costa mauritana. Só sobreviven sete dos corenta e tres tripulantes. Este ano queremos renderlles homenaxe a todos eles. A tripulación estaba composta por corenta e tres mariñeiros, quince eran galegos, doce canarios, doce andaluces, dous vascos e dous británicos. Todos eles están hoxe na nosa memoria.

Un informe pericial do Colexio de Oficiais de Mariña Mercante atribuíu o accidente ao lavado dos tanques de cru durante a travesía, sen ter “inertizado” correctamente o buque. Tras a polémica suscitada, finalmente o expediente foi concluído sen declaración de responsabilidade. As causas dos naufraxios nunca son fáciles de esclarecer. O barco navegaba a pesar das avarías sufridas nos motores dos ventiladores de gas inerte. Houbo “erros importantes” na súa utilización o día do naufraxio, que culminaron coa explosión dos tanques. A compañía armadora, Mar Oil, SA, defendeu as perfectas condicións de seguridade do barco, que só levaba tres anos en servizo. Os aseguradores finalmente aboaron 2300 millóns de pesetas, non sen gran resistencia por parte da coaseguradora New Hampshire. Así nos conta José Iglesias a súa experiencia nese naufraxio:
