MEMORIA DE LOS TRABAJOS DE EXTRACCIÓN
DE UN HORNO ROMANO DE ALFARERO
DEL YACIMIENTO ARQUEOLÓGICO
SITUADO EN EL SOLAR Nº 7 DE LA CALLE MONTERO RÍOS
BUEU (PONTEVEDRA).

Memoria de los trabajos de extracción de un horno romano de alfarero del yacimiento arqueológico situado en el solar nº 7 de la calle Montero Ríos en Bueu (Pontevedra).

TOMOS Conservación Restauración S.L.

Trabajos de documentación y protección : agosto de 2000.
Traslado : 17 de noviembre de 2000

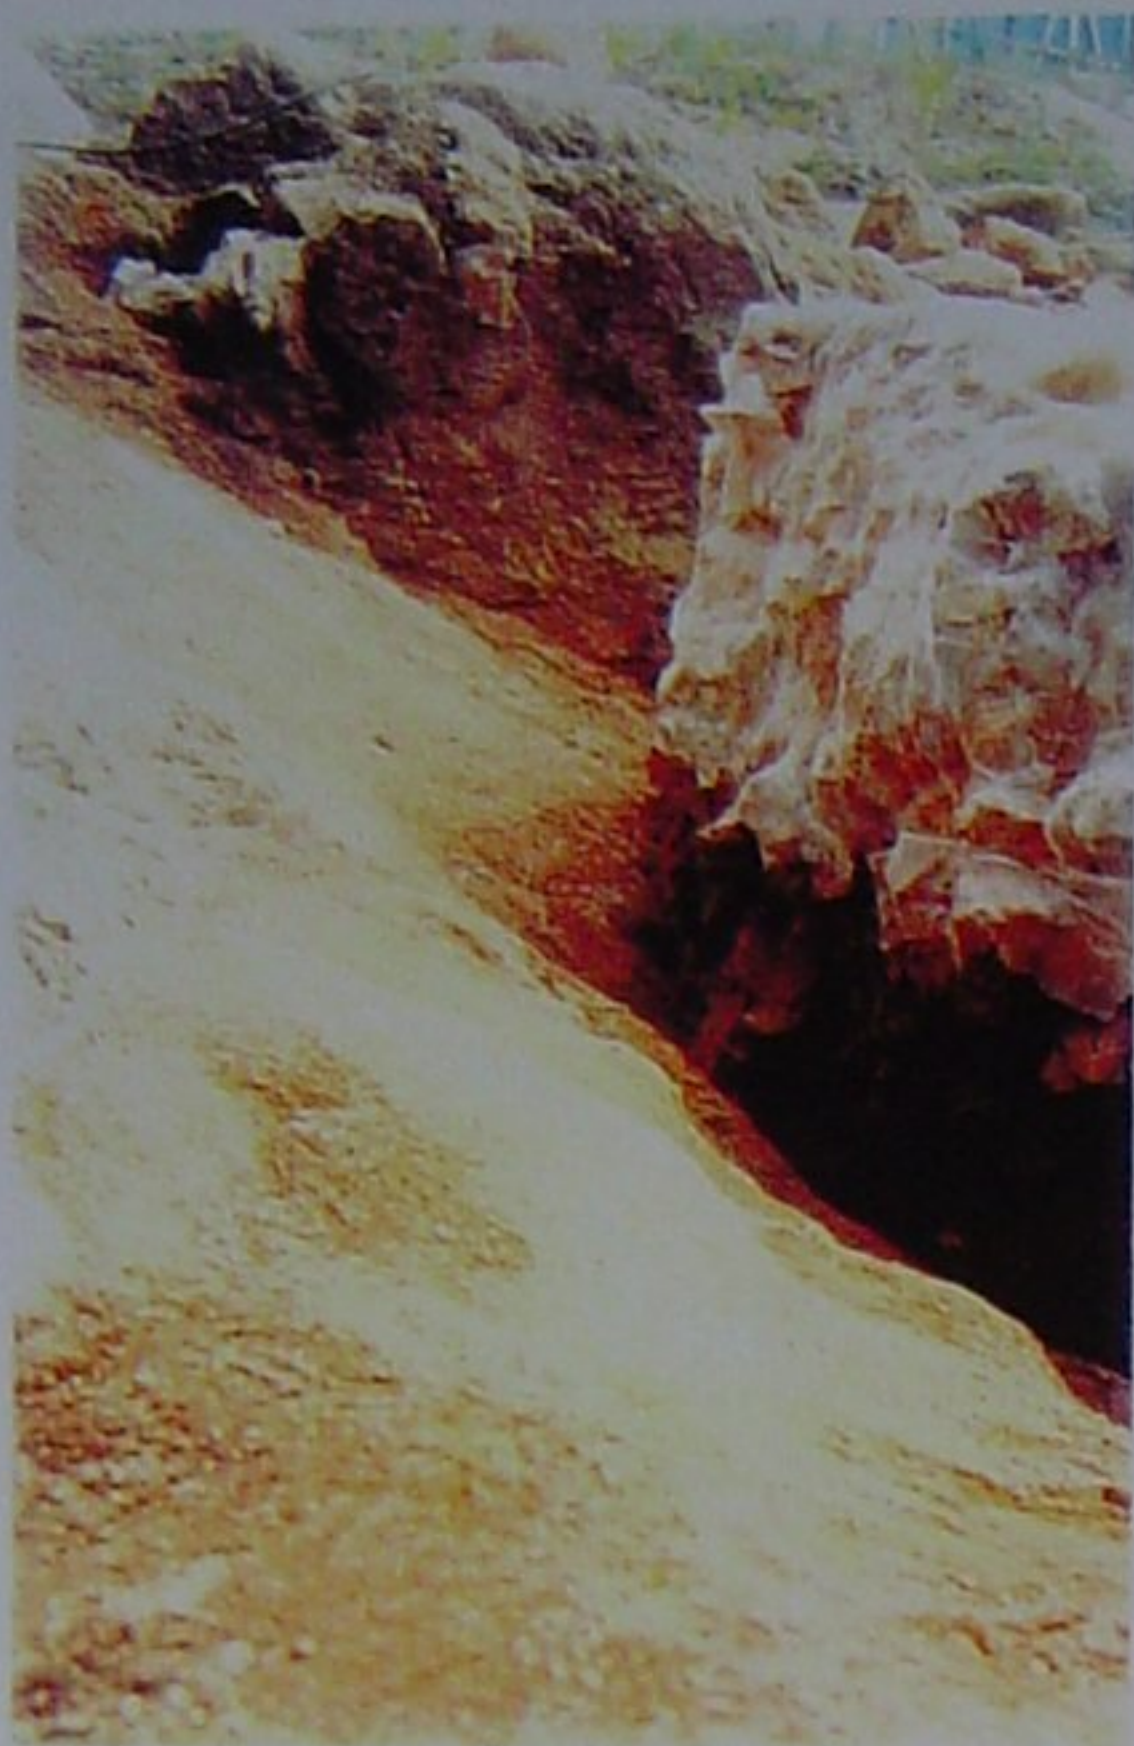
1 - Detalle del rebaje efectuado en la roca para adaptar el lado este de la cámara.

Al desmontar la estructura se pudo observar el rebaje efectuado en la roca para su asentamiento. La cota inferior del rebaje corresponde al pavimento interior de la cámara, que mantiene cierta horizontalidad. Hacia el exterior de la misma por el lado oeste también se alcanza una cota baja, en el mismo nivel del interior, y la roca aparece cortada en vertical formando un ángulo casi recto²; en el lado este sin embargo la roca desciende en pendiente, formando un embudo³.

³ - Página 5, foto 1.

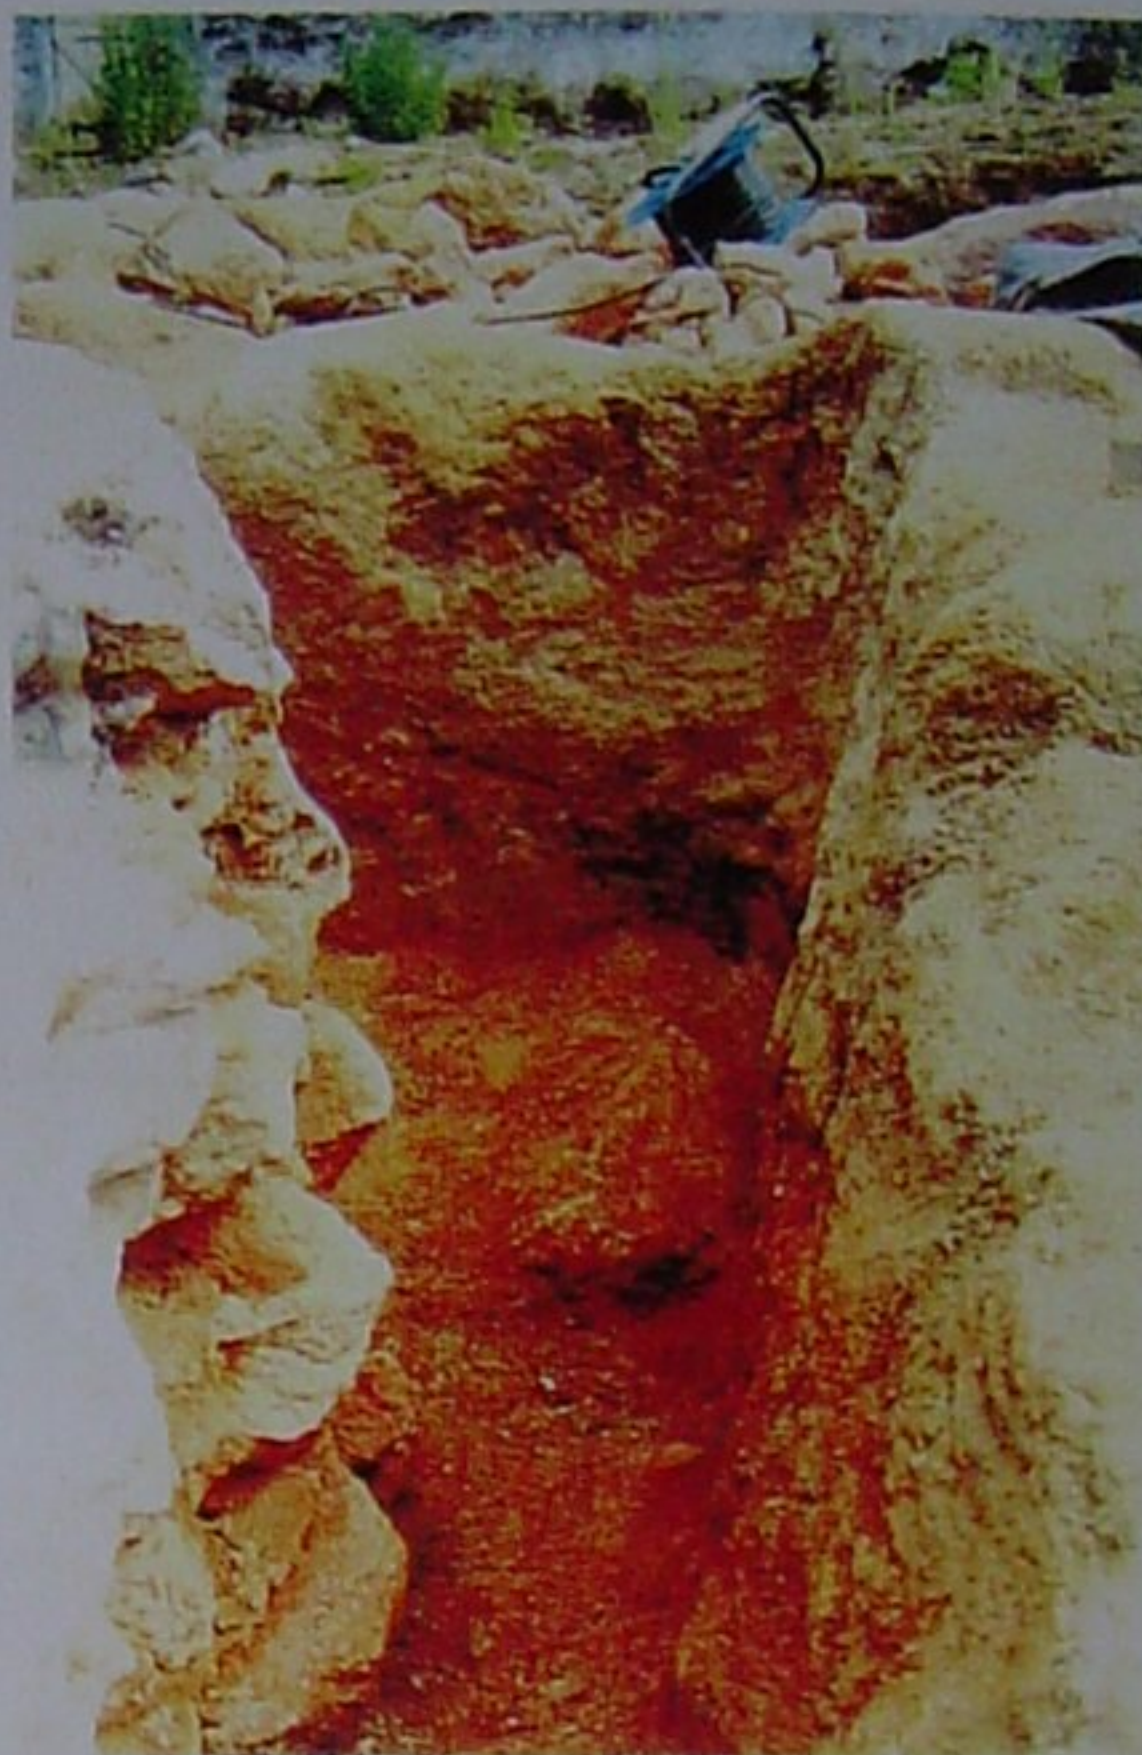
2 - Rebaje realizado en el lado oeste.

² - Página 5, foto 2.

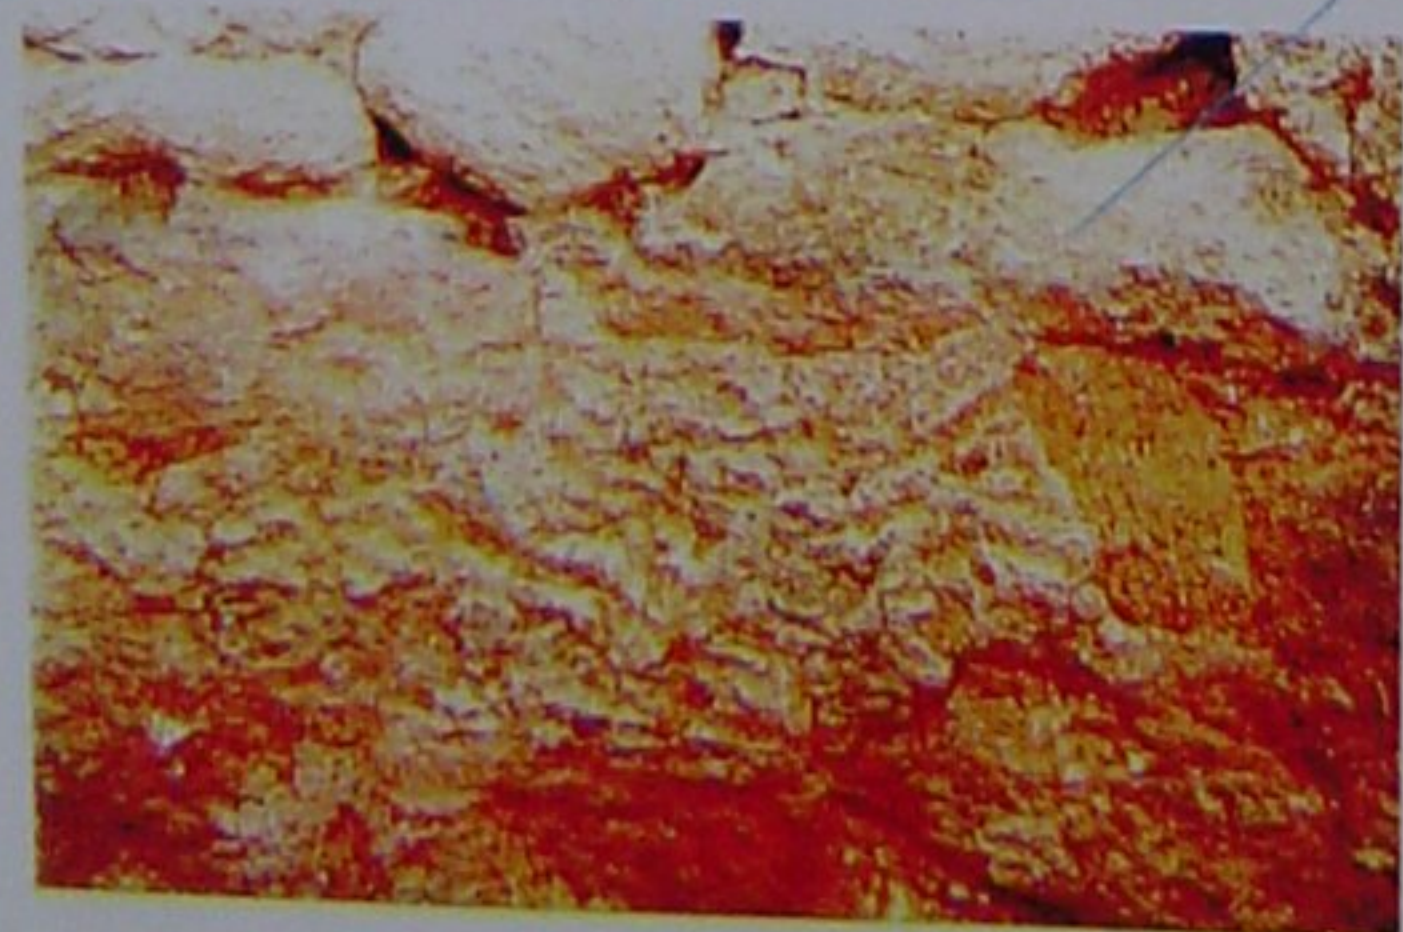
4 - Restos del revestimiento interior de la cámara. La línea oscura que se observa sobre los restos puede corresponder al asiento de la solera.

El interior de la cámara estaba revestido, seguramente con el fin de evitar la alteración de la piedra con el calor. De dicho revestimiento quedan restos; su apariencia es de argamasa de arcilla, irregular y porosa y más blanquecina que la de juntas⁶.

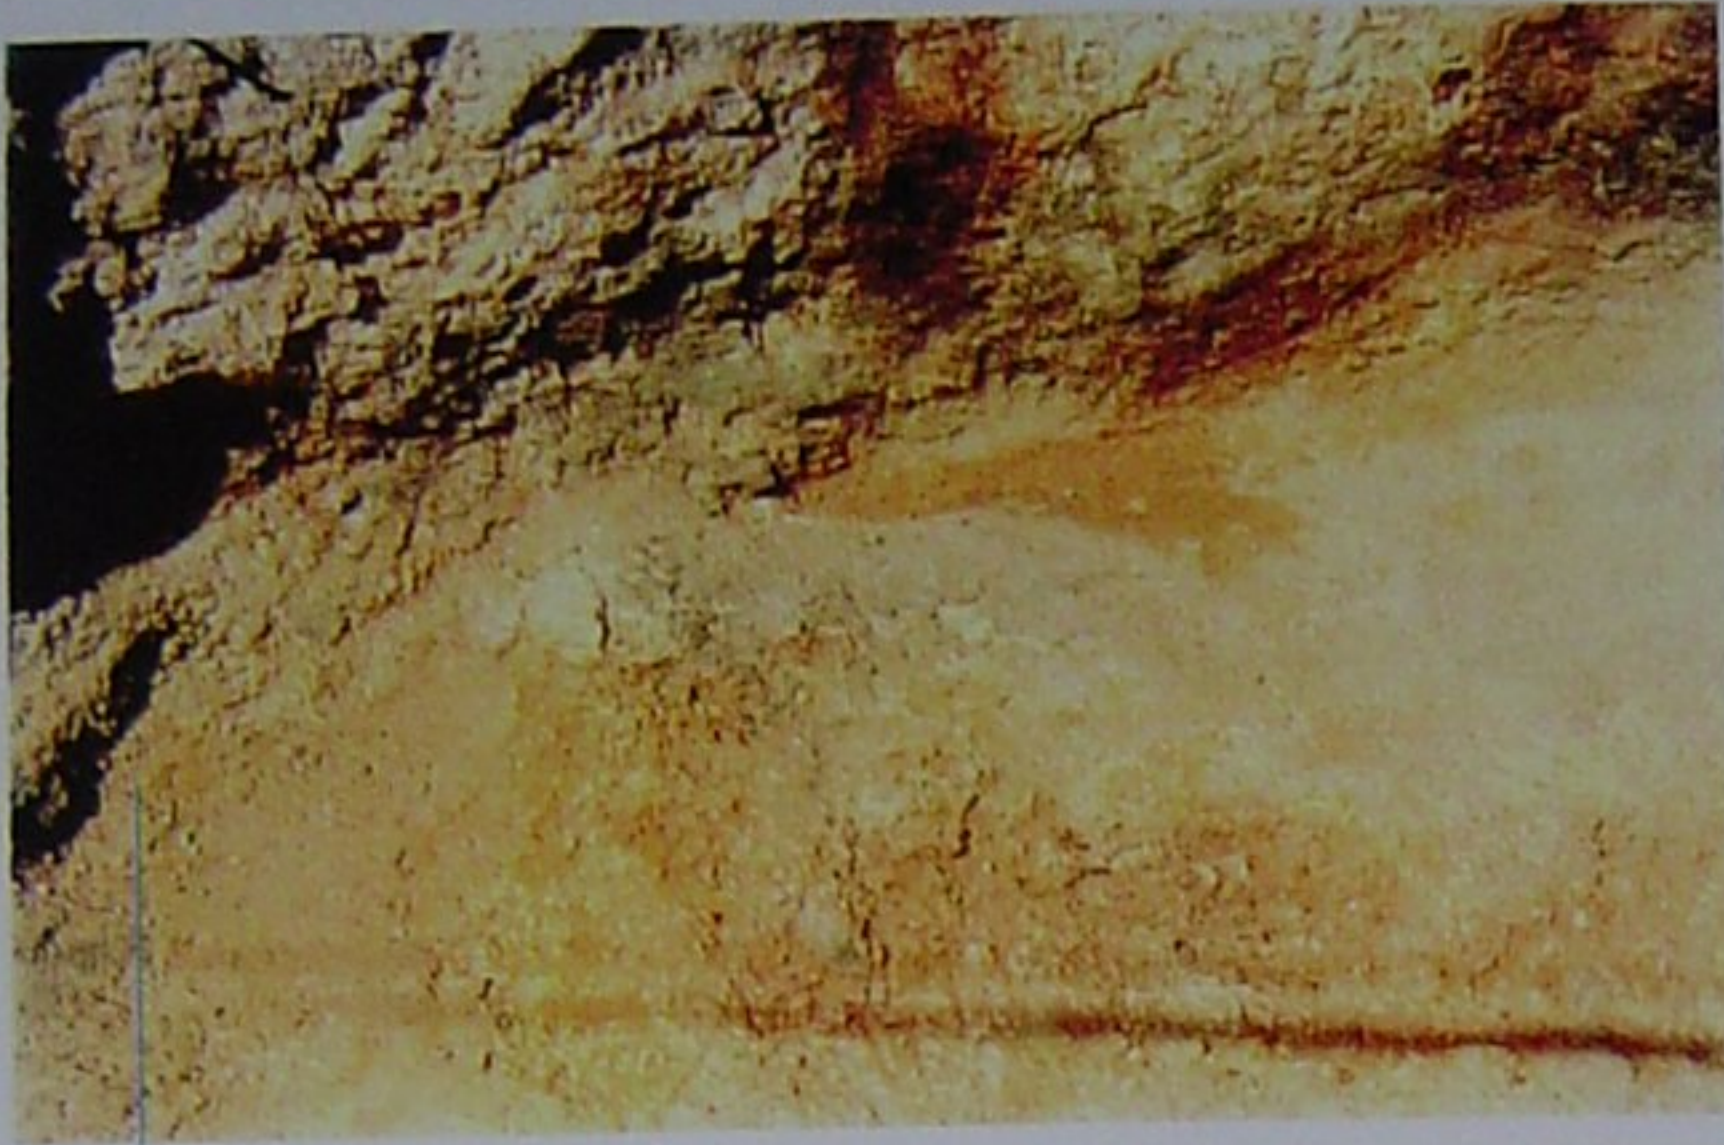
1 - Resto de revestimiento de la pared interior de la cámara, que se extiende hasta el suelo.

2 - Aspecto de la argamasa de juntas. En las hiladas exteriores es de color ocre-amarillo; en las interiores es roja, debido a la transformación de los compuestos de hierro con el calor.

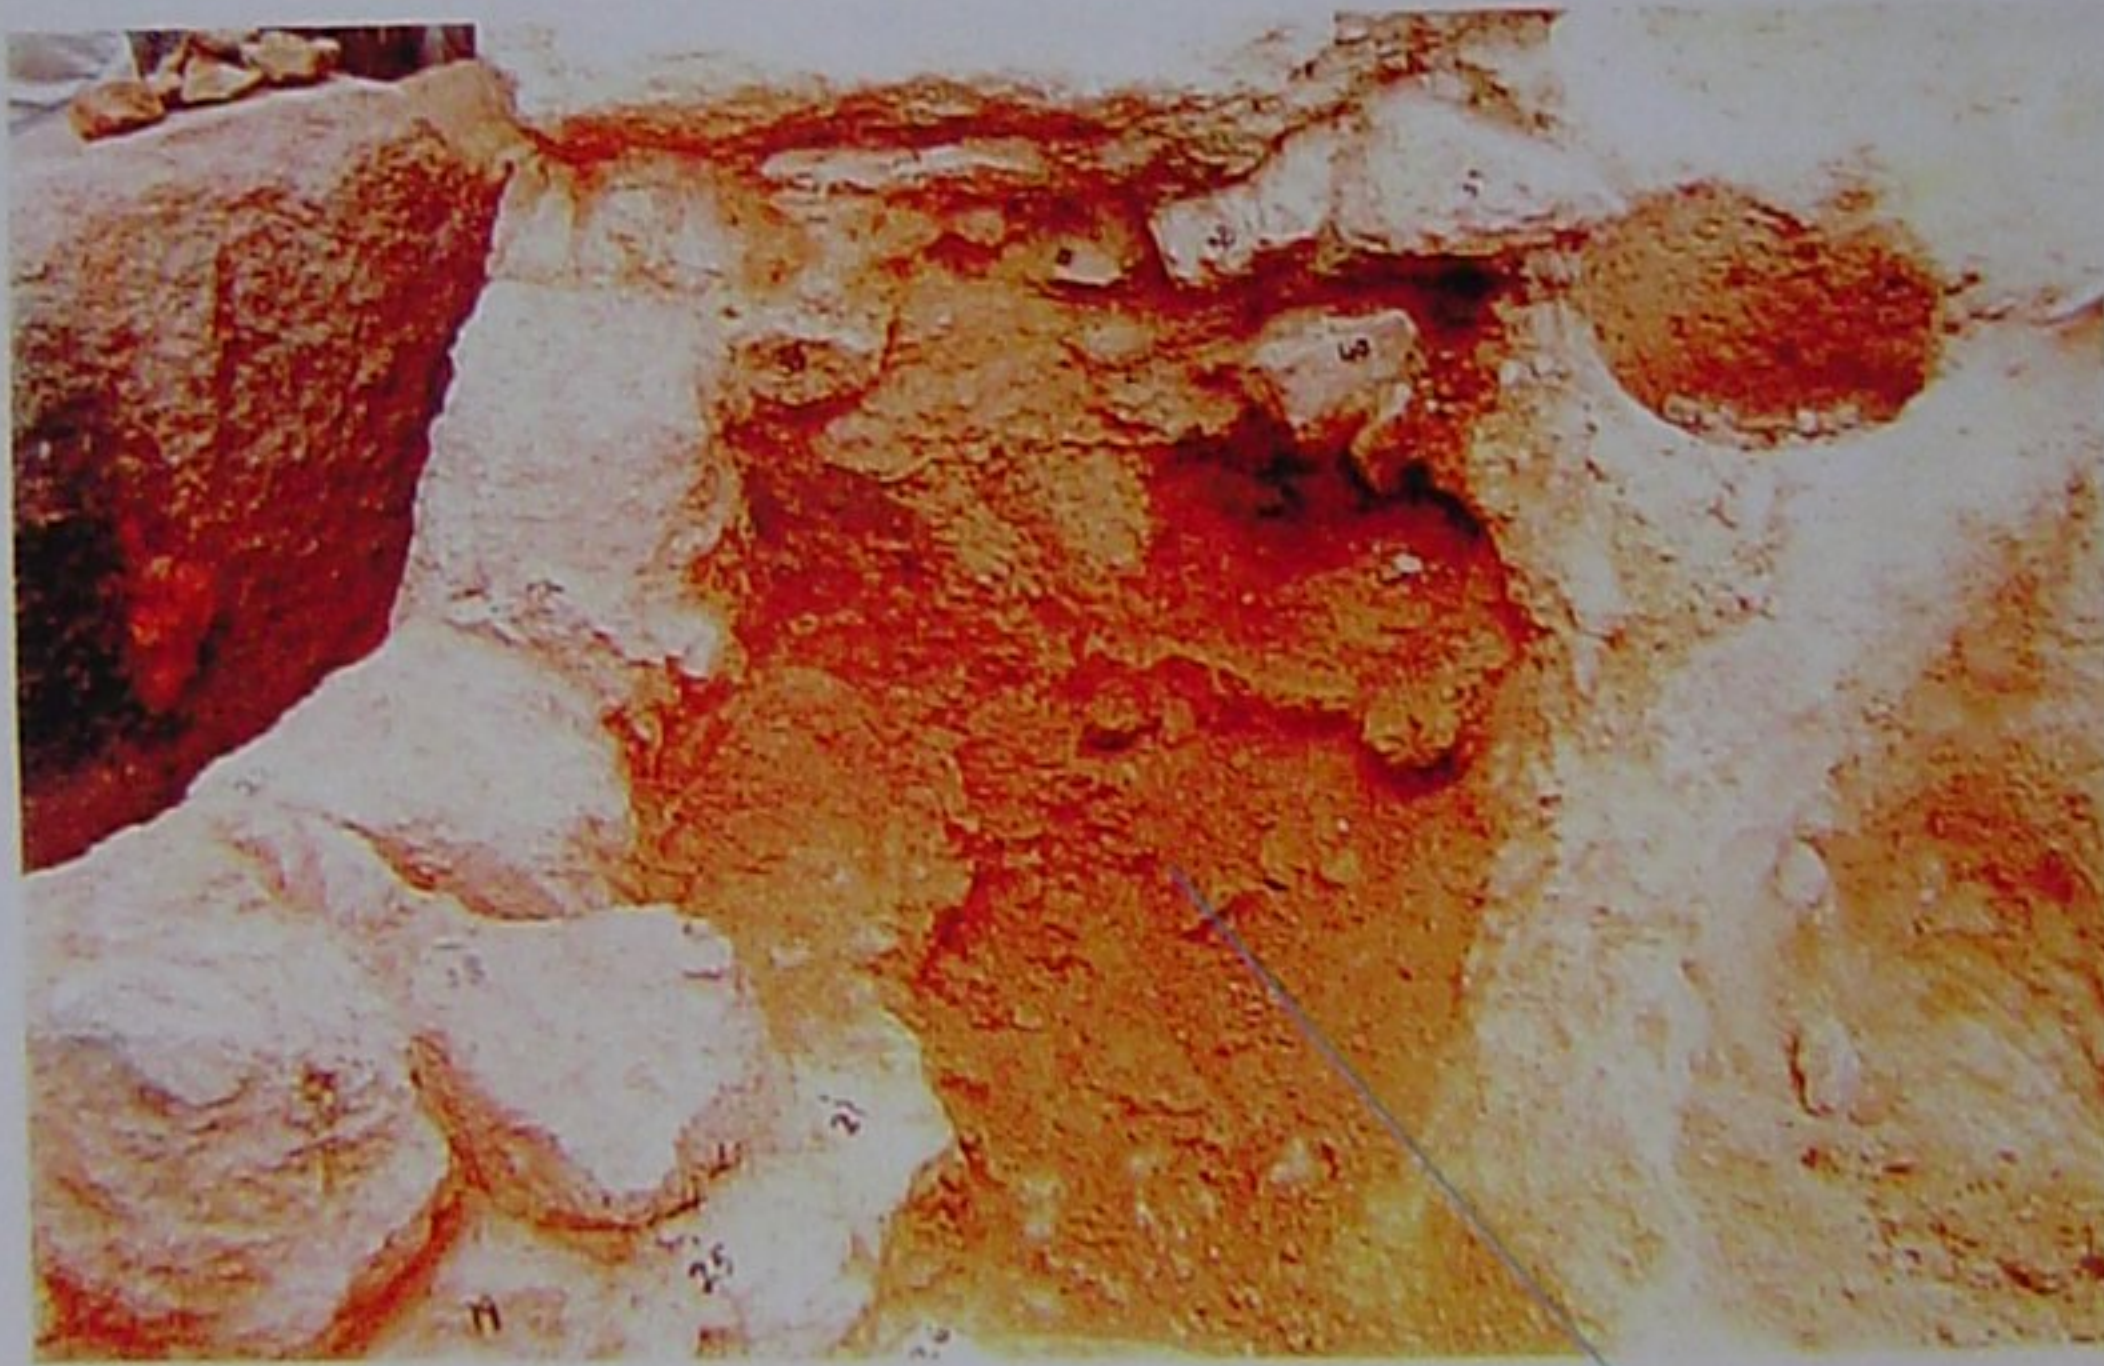
3 - Detalle de la porosidad del granito; alteración producida con seguridad por la acción del fuego.

La cámara, de forma circular irregular está formada por mampostería concertada con argamasa. Los mampuestos son de granito de dos micas, de grano medio, y están muy alterados por la acción del fuego; se desplazan fácilmente y la superficie es muy porosa⁴, fenómenos inusuales en un granito sano. La argamasa de unión es una arcilla de color ocre-amarillo que en todas las zonas próximas al área de combustión aparece de color rojo, debido con seguridad a la transformación de los compuestos de hierro.

⁴ - Página 6, foto 3.

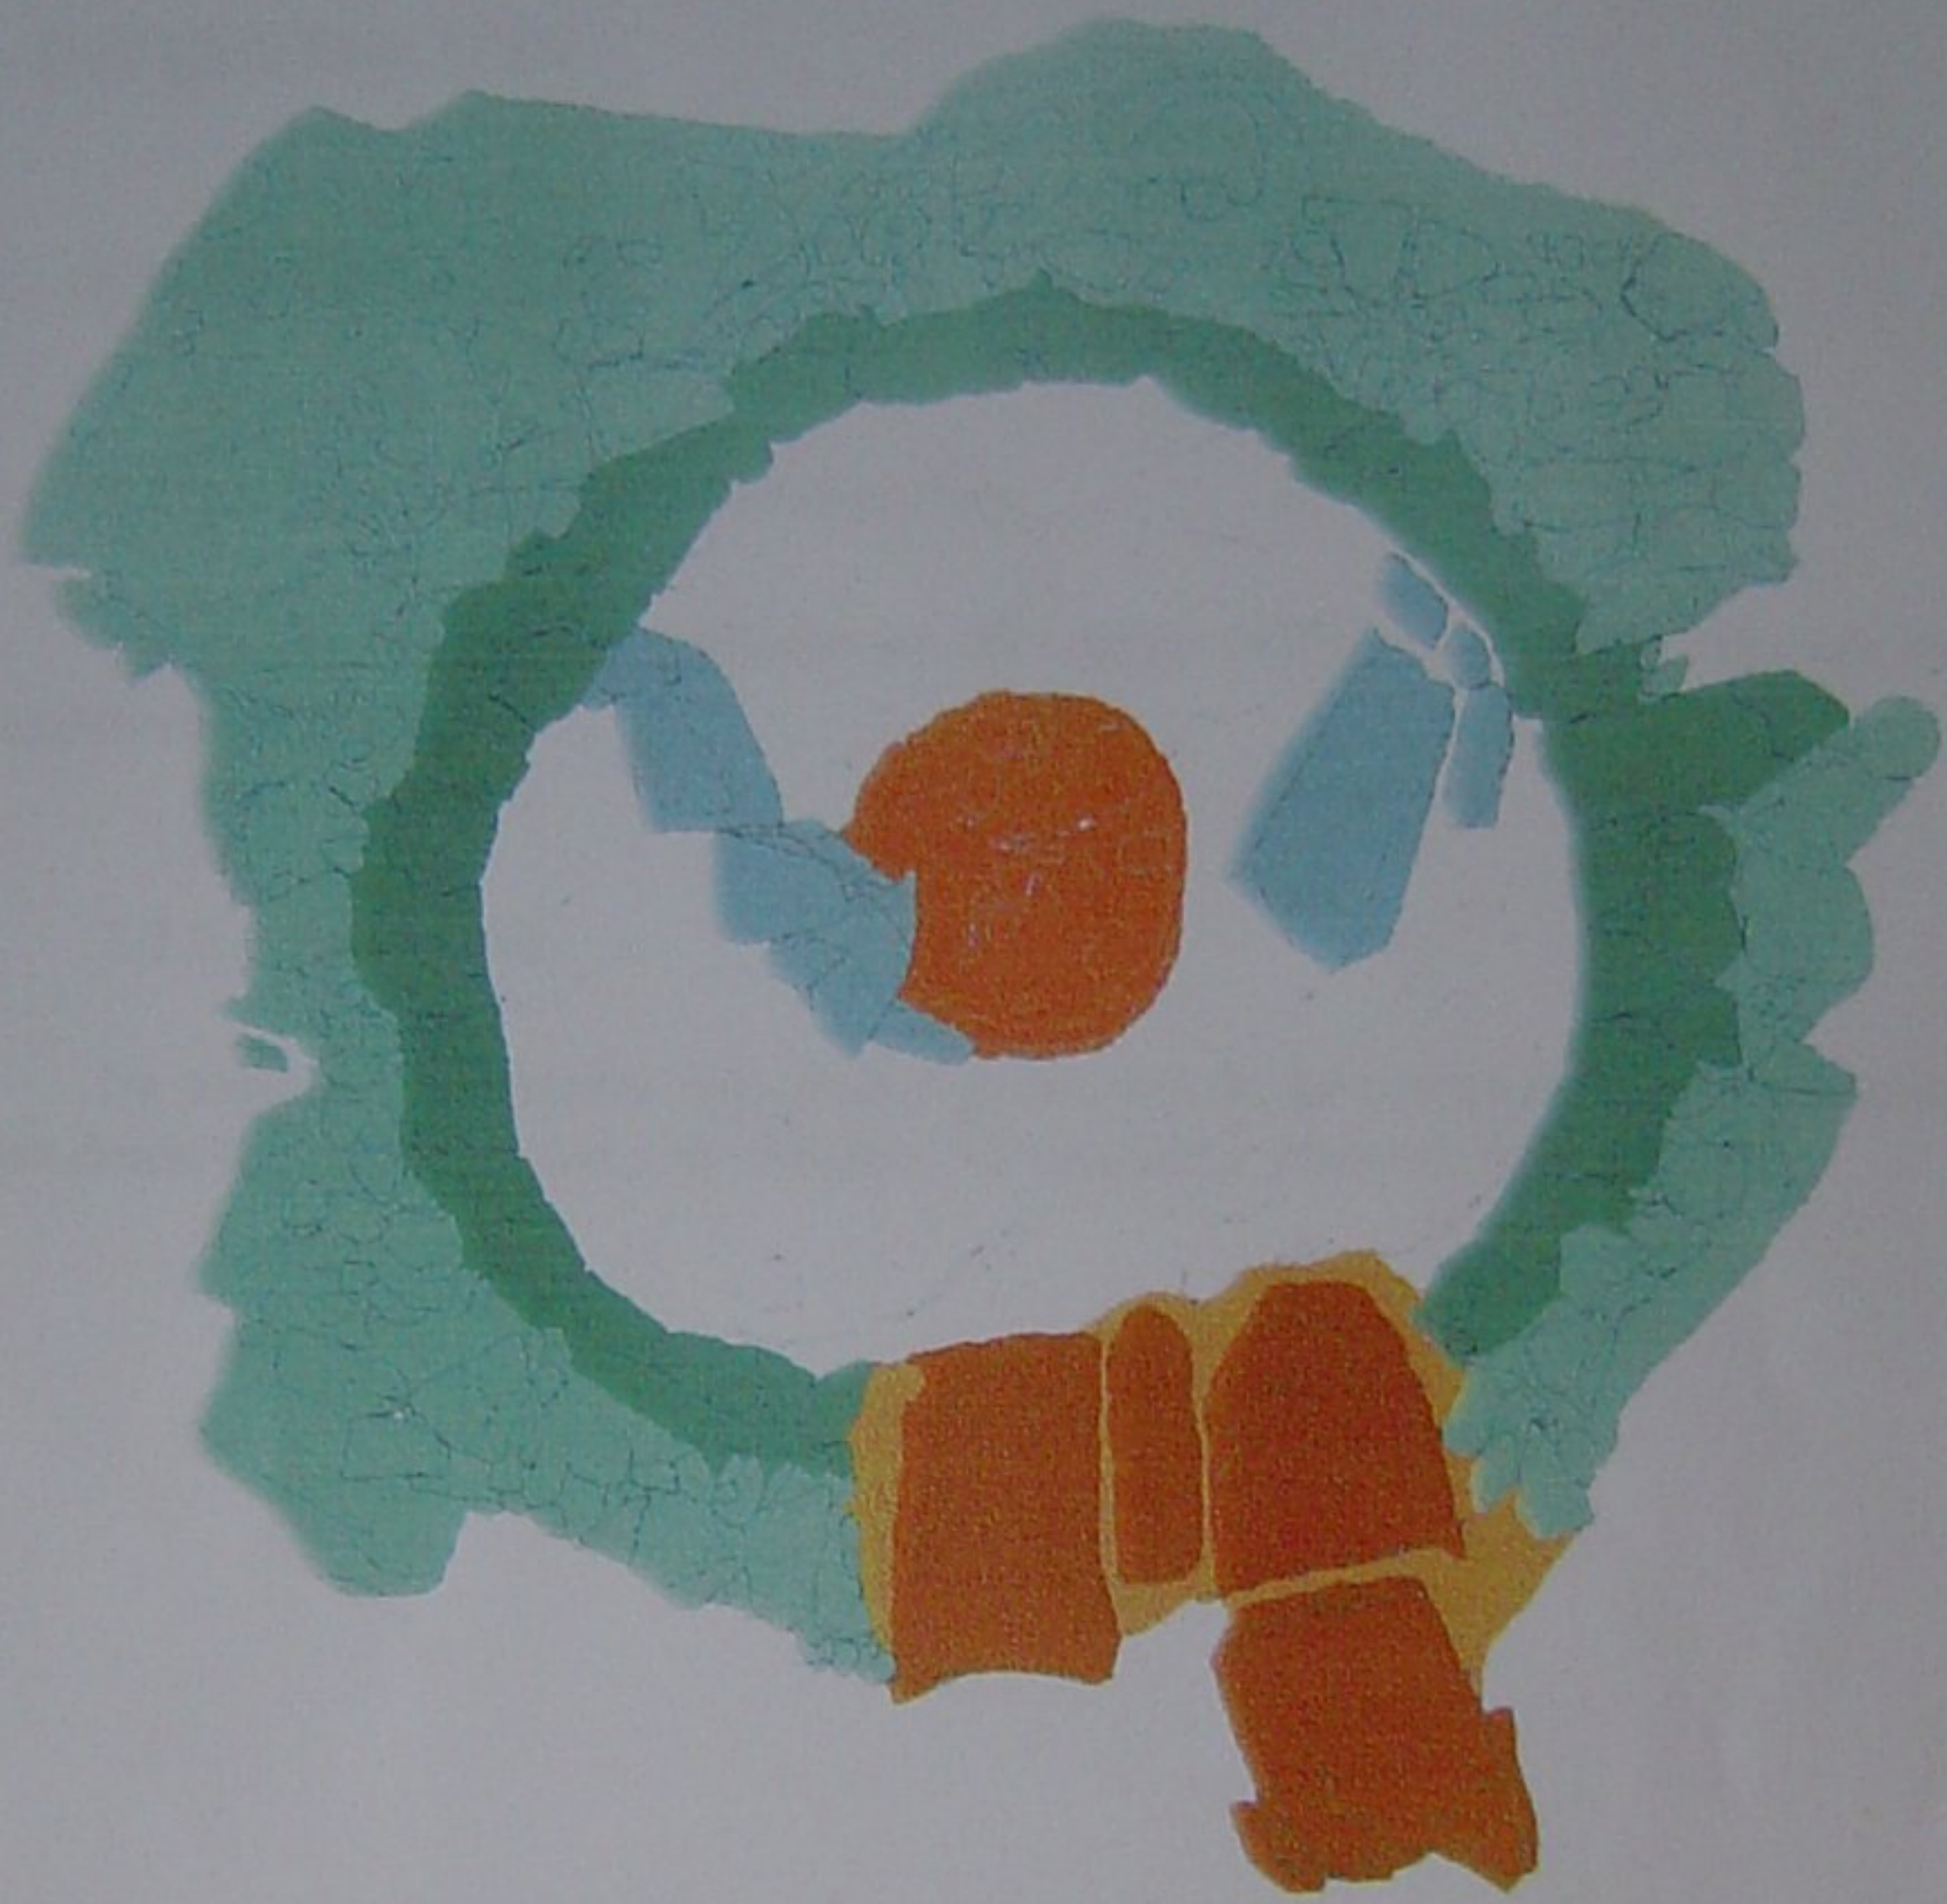
Muro de mampostería que forma la pared interior de la cámara de combustión. Extracción en bloque.
-

Relleno entre la pared de la cámara de combustión y la roca. Desmontaje.
-

Hogar central. Extracción en bloque.
-

Muretes de la fase de reutilización del horno. Desmontaje.
-

Cimentación de la entrada o boca de carga. Desmontaje.
-

Argamasa de asiento de la boca de carga.

No obstante, la propia estructura del horno obligó al desmontaje parcial del mismo⁷. El hecho de estar adaptado a la roca impedía el acceso a la cara exterior; la estructura central estaba embutida en la roca y no tenía ningún nexo de unión con el muro perimetral de la cámara y los muretes añadidos y las losas de la boca del *praefurnium* eran elementos poco cohesionados, muy grandes y pesados que desequilibrarían la estructura en el momento de la extracción.

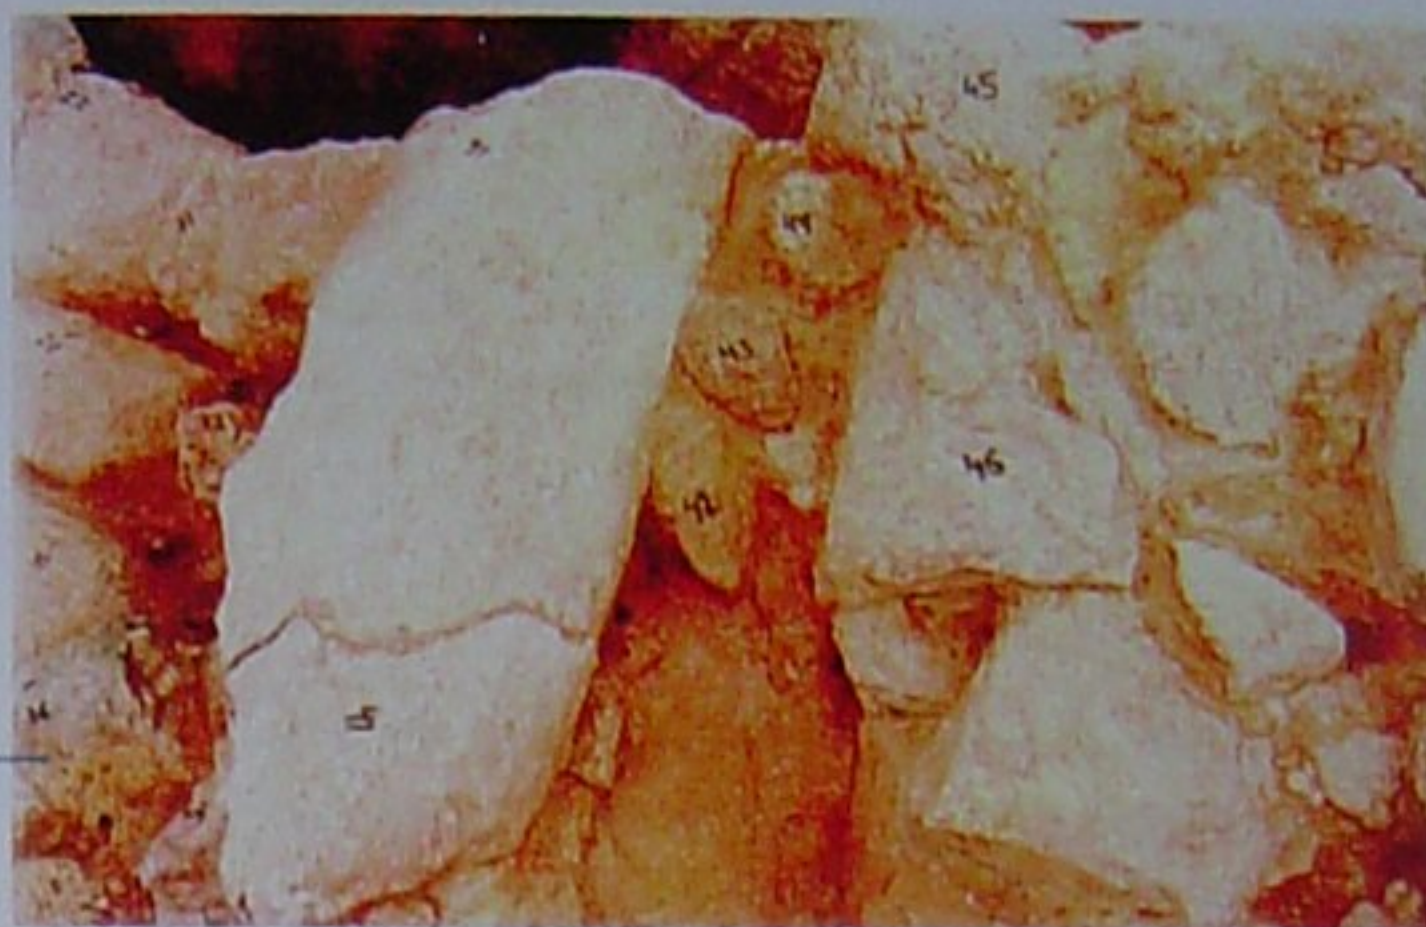
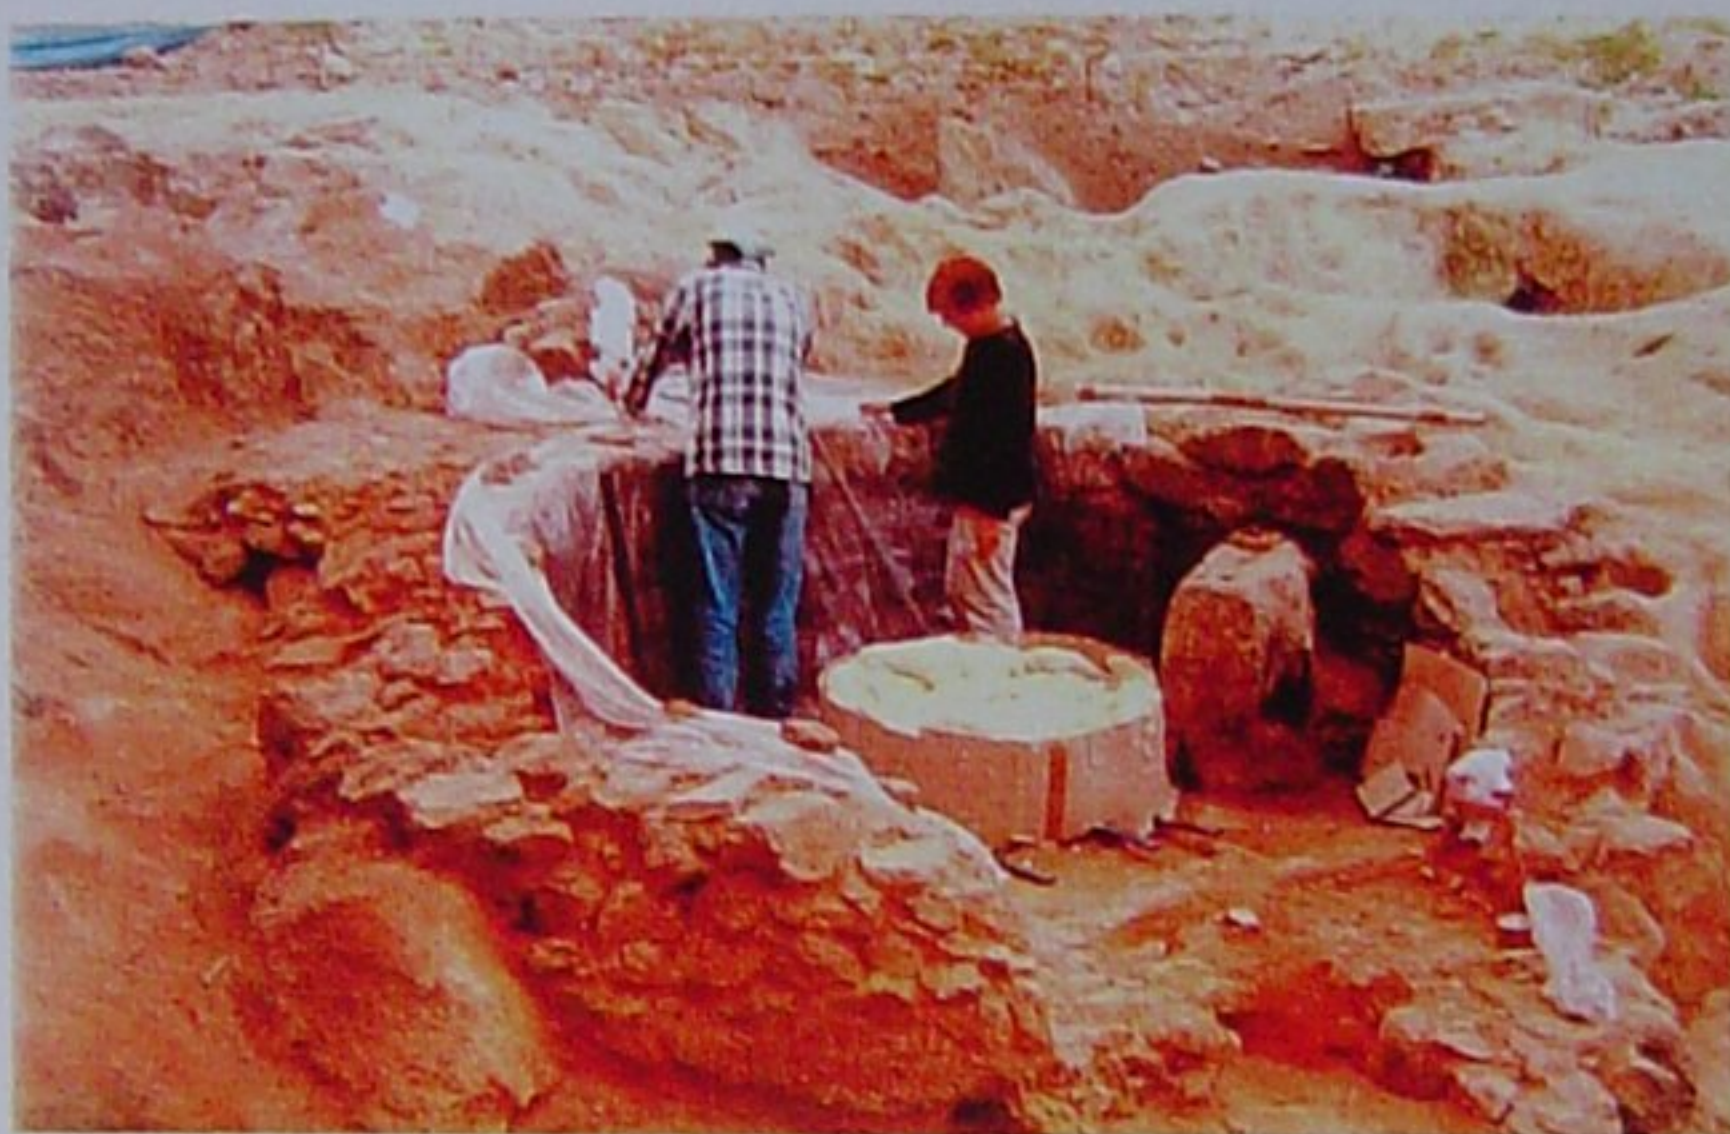
1 - Detalles del siglado de las piezas.

Como medida de precaución se realizó un siglado reversible de cada una de las piezas a la vista⁹ con pigmentos y resina acrílica -Paraloid® B-72 disuelto en acetona-.

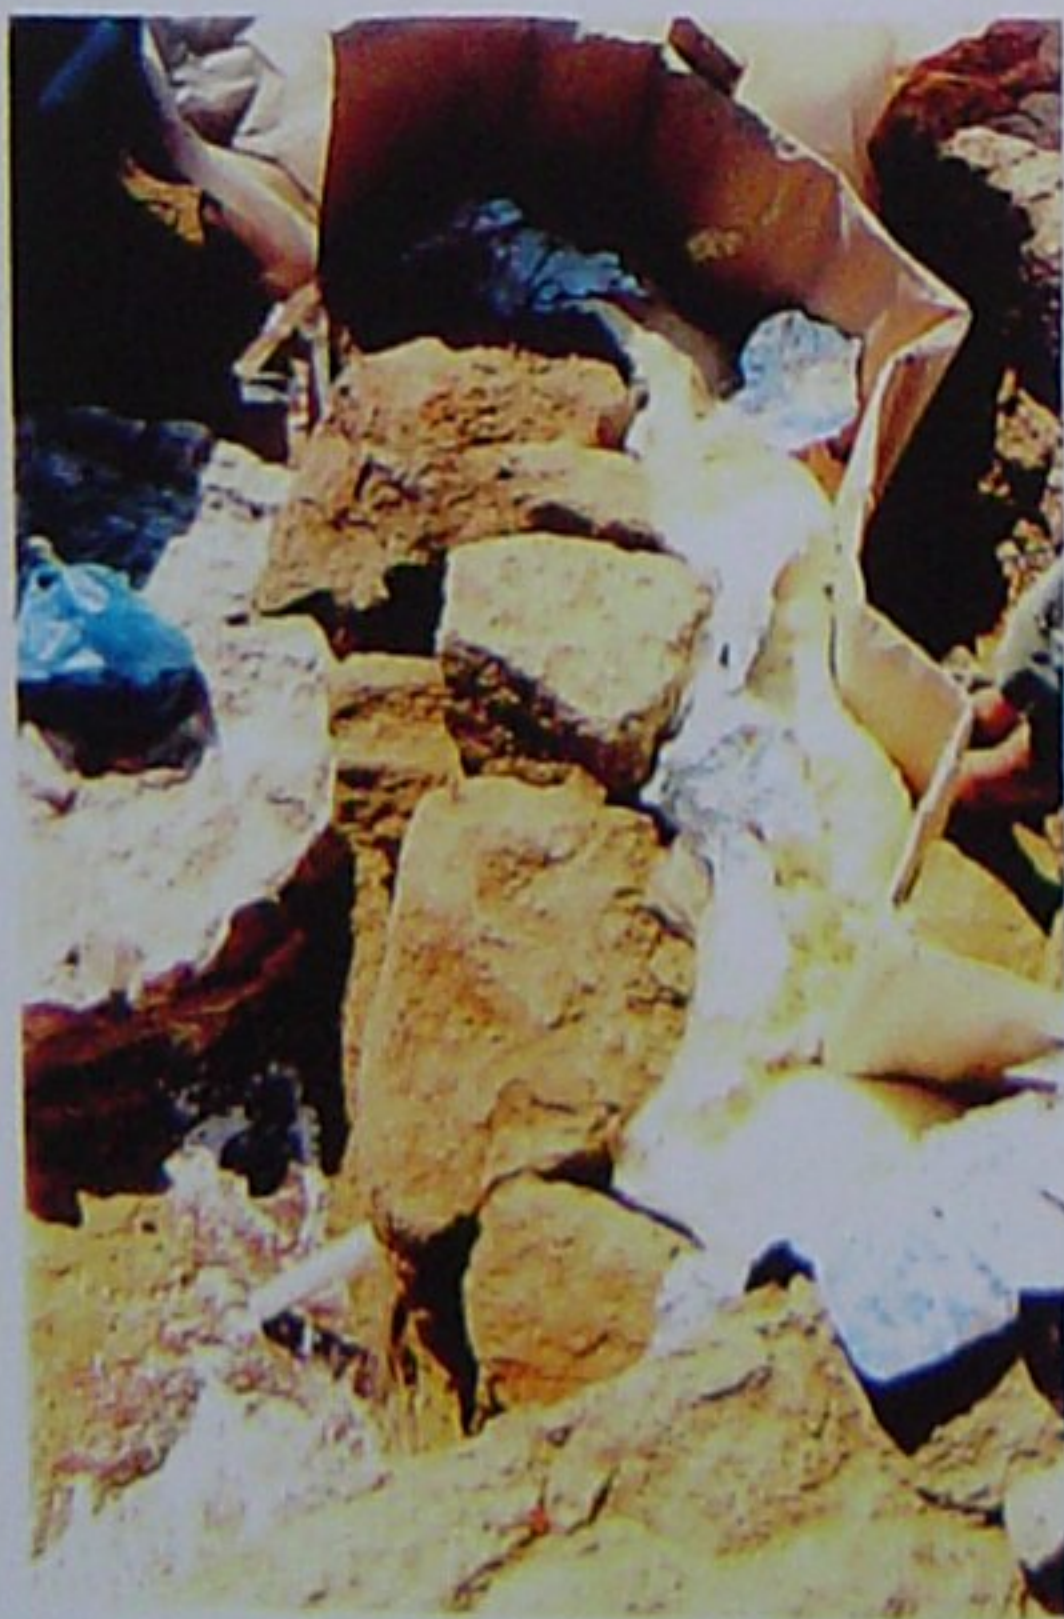
2 - Calco de polietileno del interior de la cámara.

Como complemento se levantaron calcos en polietileno del alzado interior de la cámara y del alzado exterior orientado al este¹⁰.

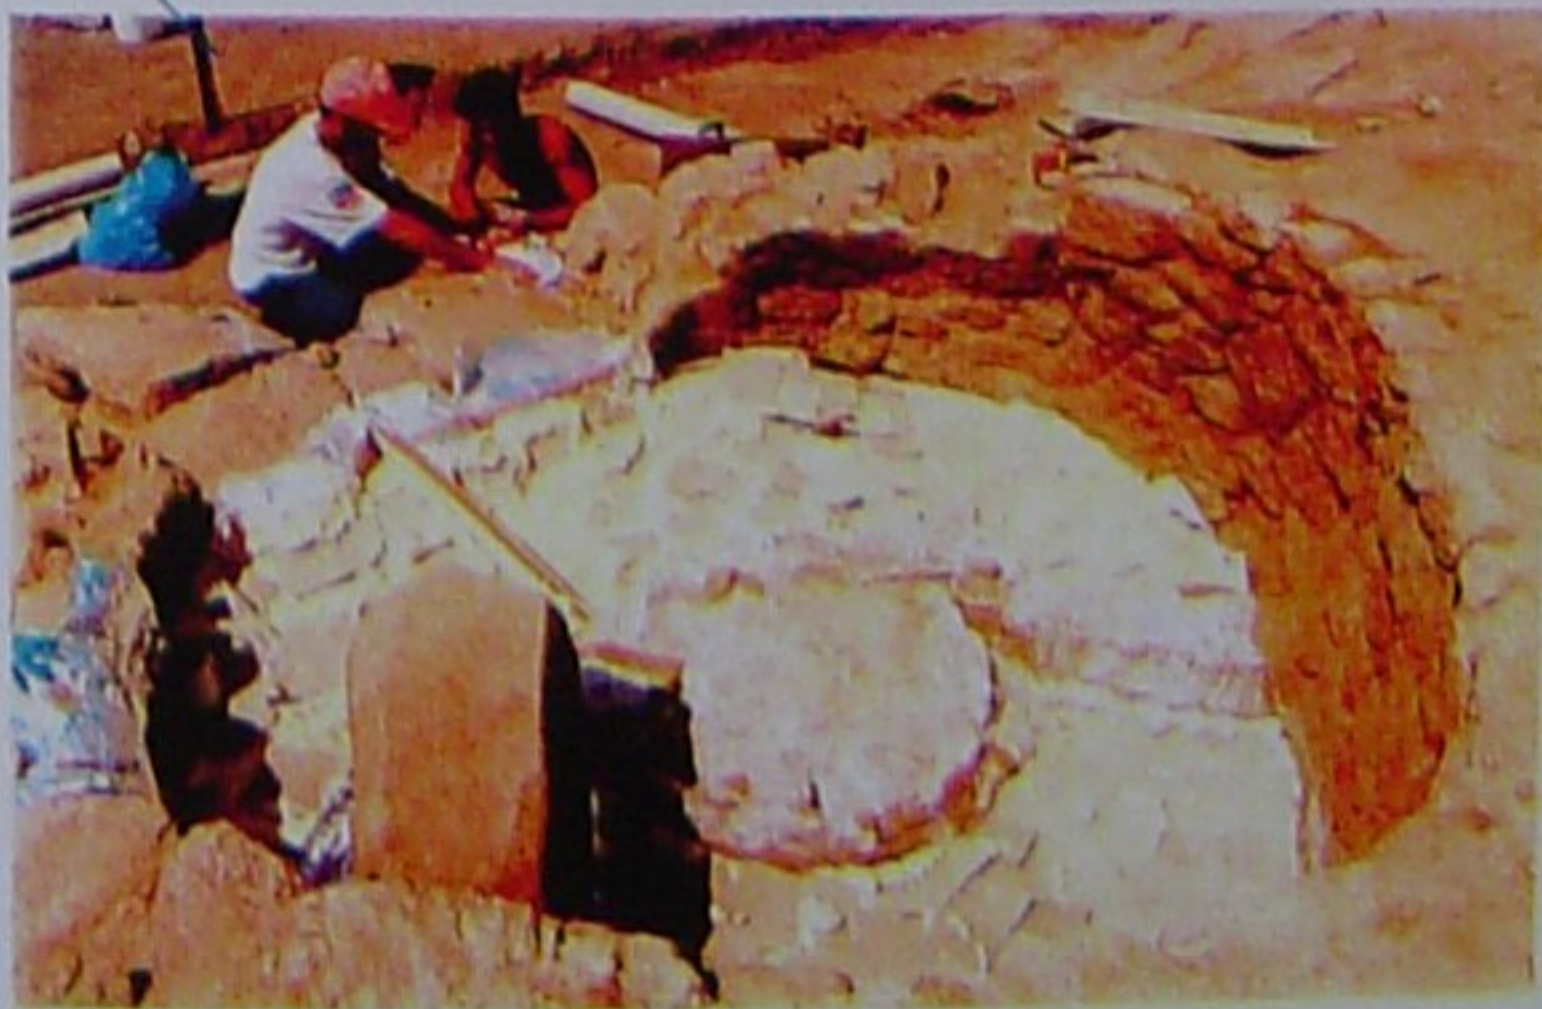
3 - Moldes de situación de los muretes y de relieve del suelo.

Para facilitar un montaje correcto de los muretes, estructura central y boca de carga, así como para reproducir el relieve del pavimento, se realizaron moldes con espuma de poliuretano¹¹.

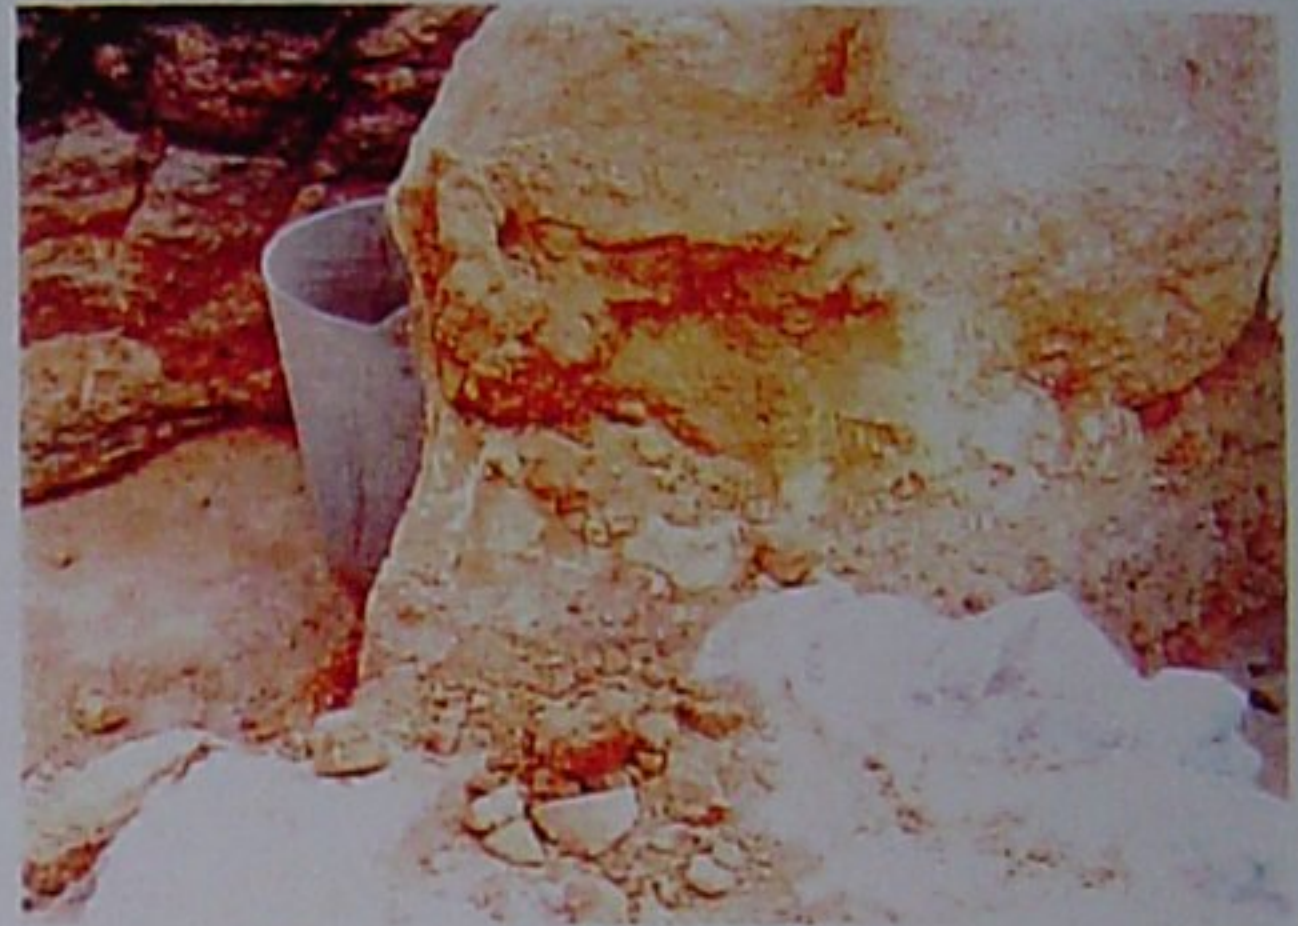
5 y 6 - Desmontaje de los muretes interiores.

2 - Muretes: Se extrajeron así mismo las piedras de los muretes¹³; bajo ellos se recuperaron varios fragmentos de cerámica de la masa que formaban los restos de cochuras anteriores a la construcción de los mismos.
