MEMORIA DE LOS TRABAJOS DE EXTRACCIÓN
DE UN HORNO ROMANO DE ALFARERO
DEL YACIMIENTO ARQUEOLÓGICO
SITUADO EN EL SOLAR Nº 7 DE LA CALLE MONTERO RÍOS
BUEU (PONTEVEDRA).

Memoria de los trabajos de extracción de un horno romano de alfarero del yacimiento arqueológico situado en el solar nº 7 de la calle Montero Ríos en Bueu (Pontevedra).

TOMOS Conservación Restauración S.L.

Trabajos de documentación y protección : agosto de 2000.
Traslado : 17 de noviembre de 2000

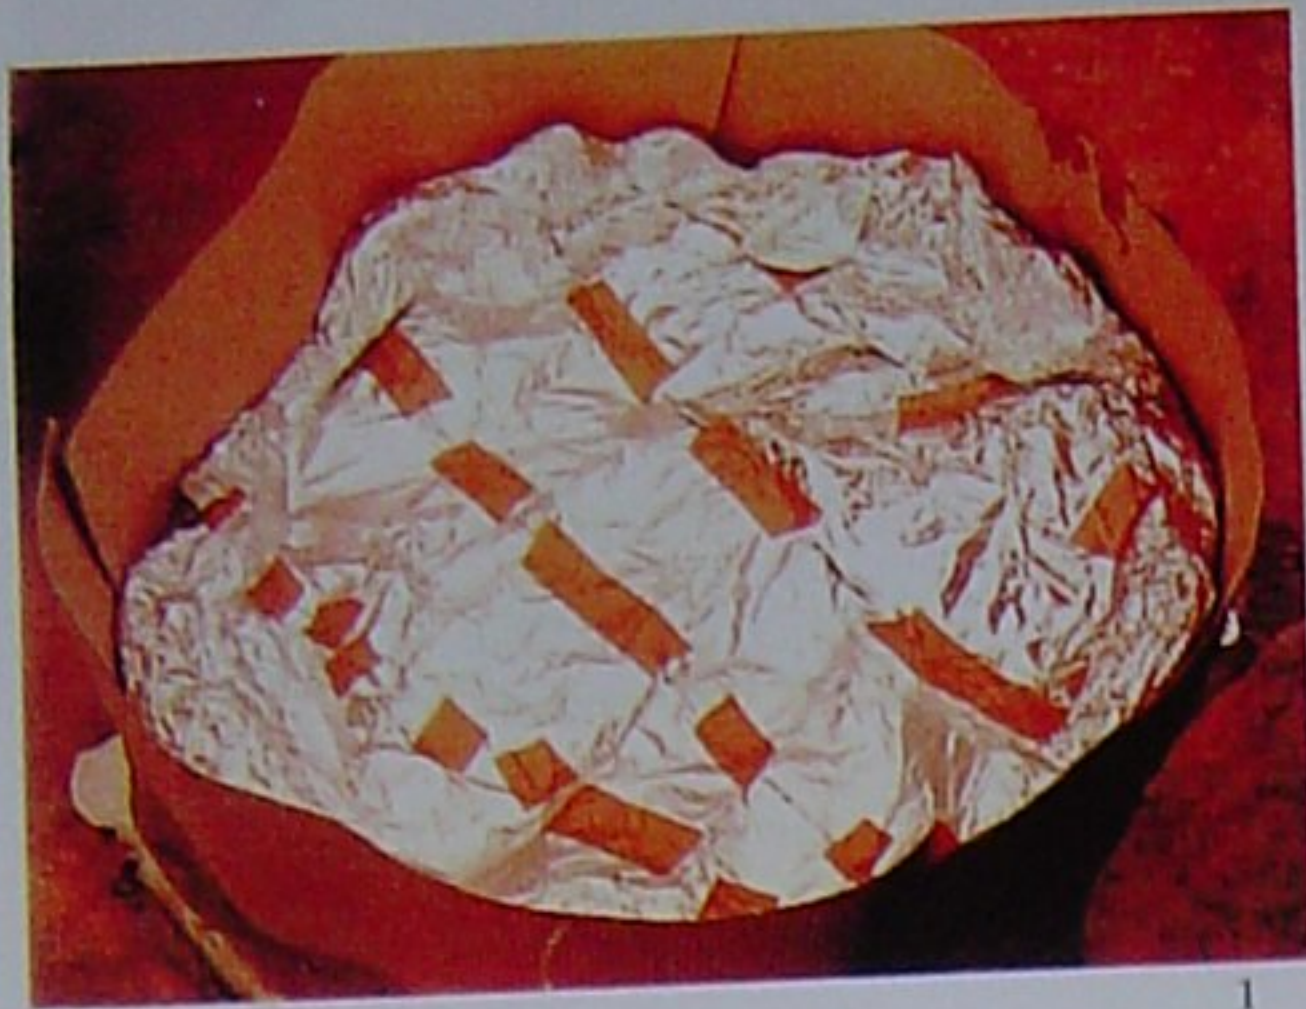
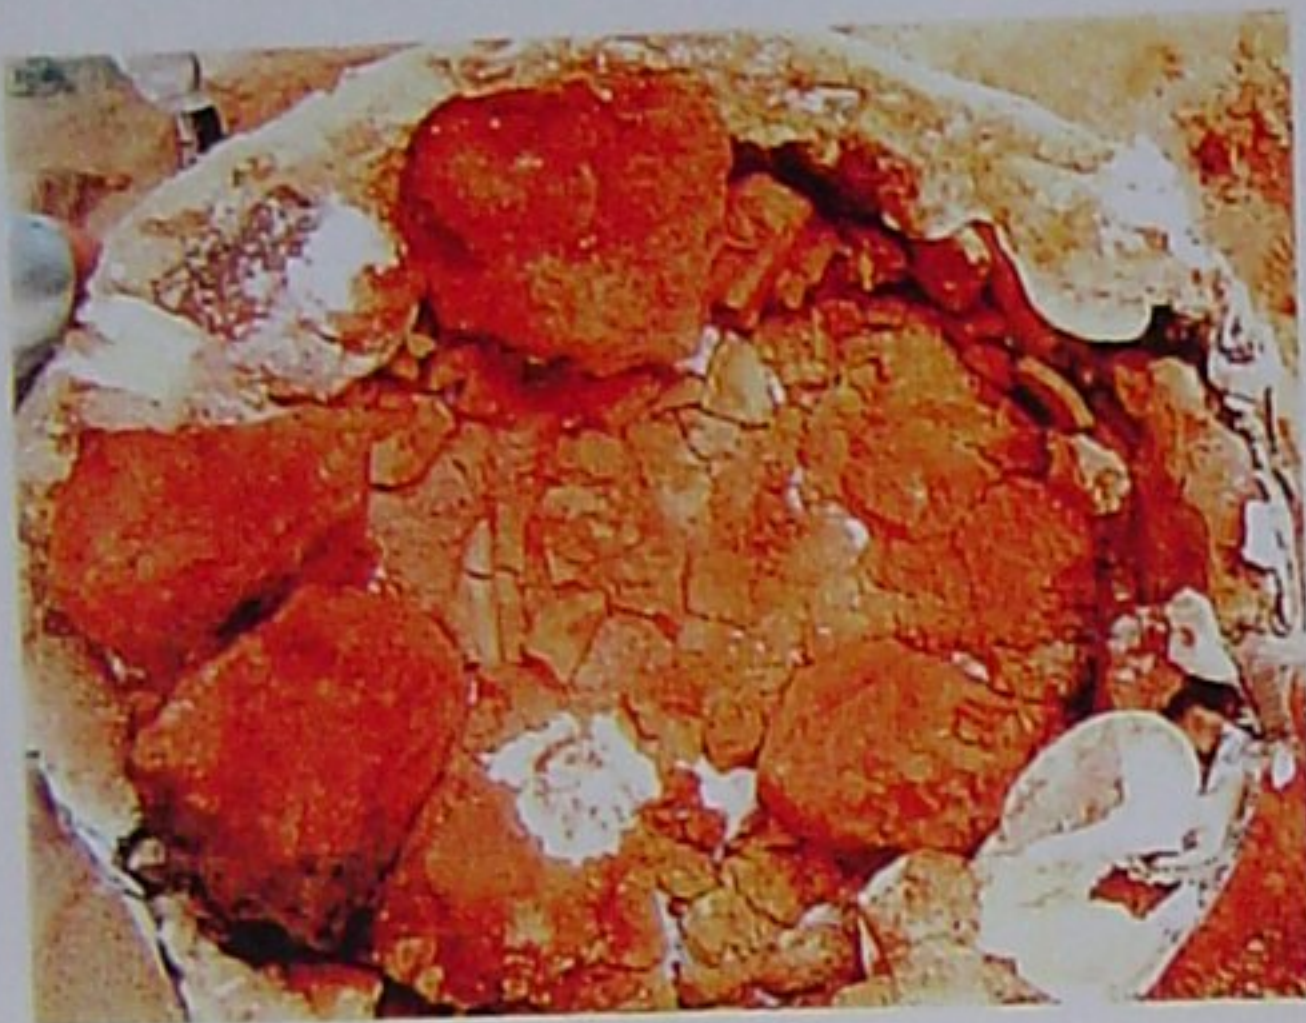
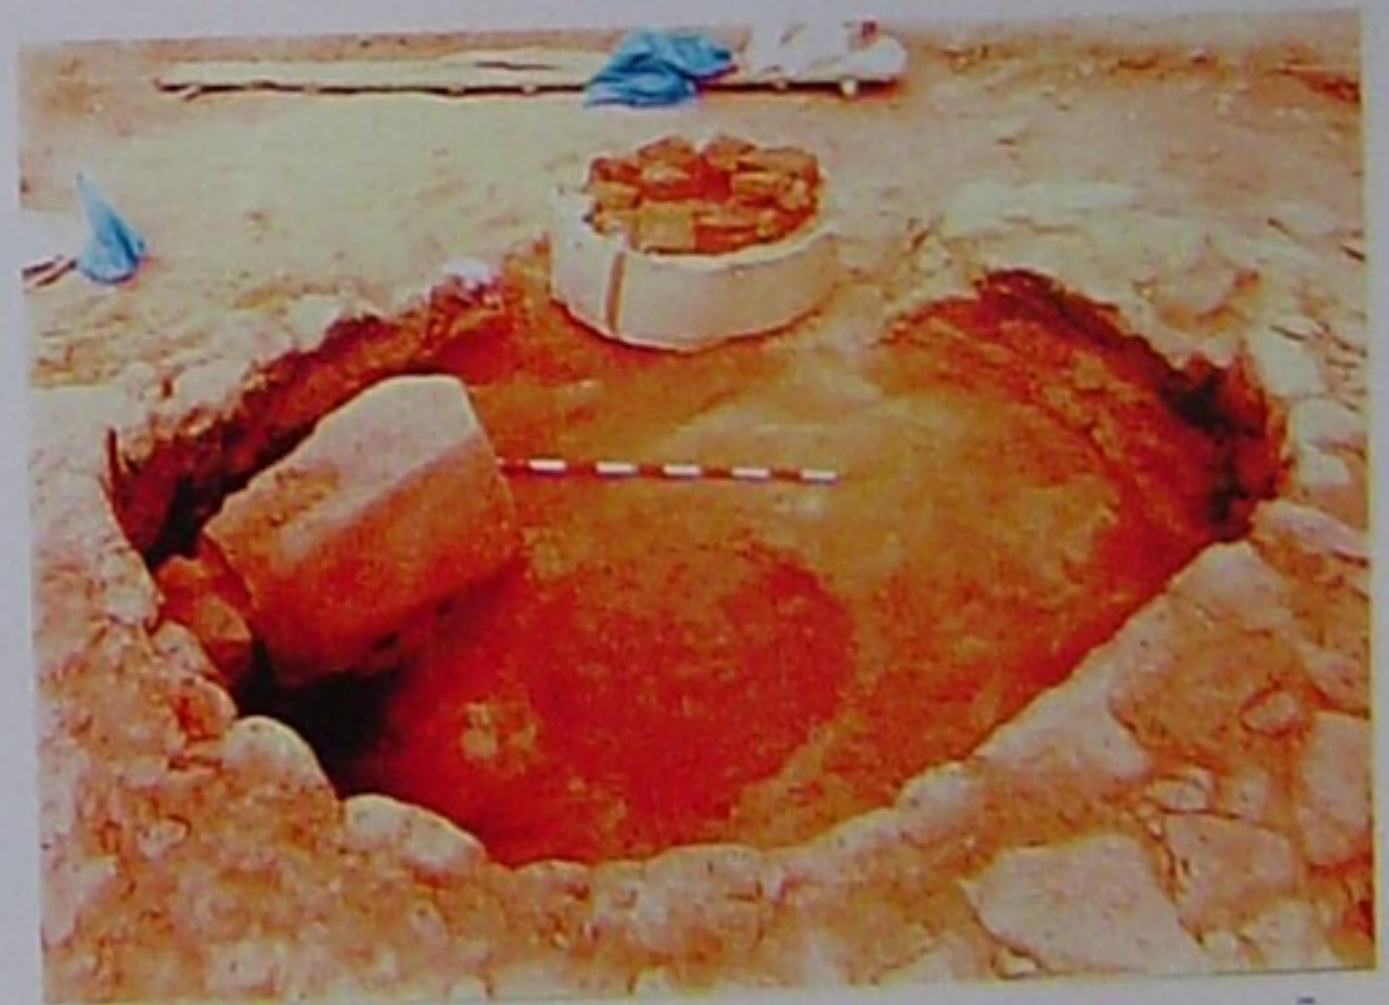
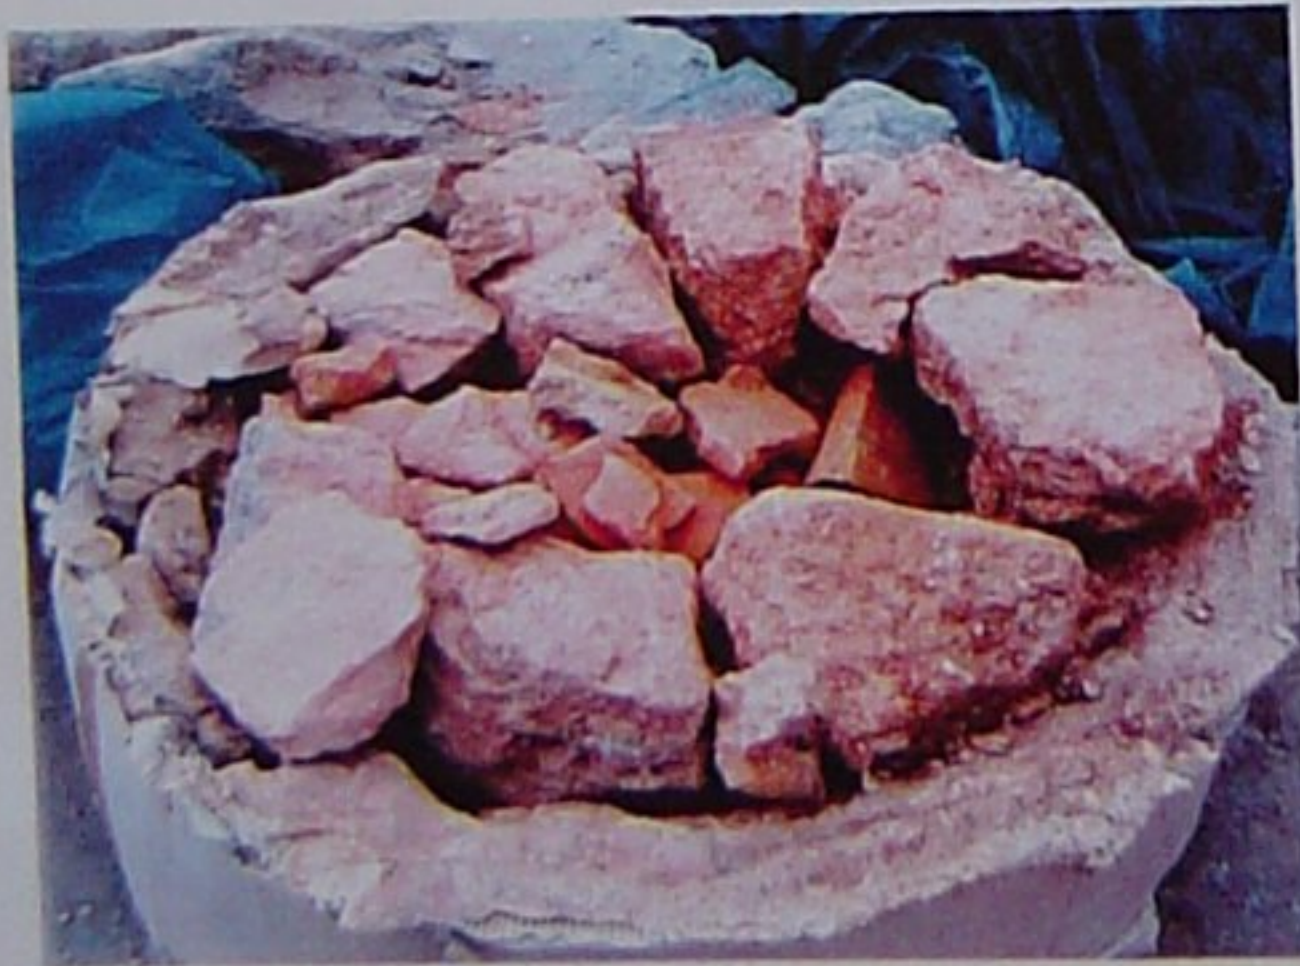
- 1 - Preparación del soporte rígido del hogar.
- 2 - El hogar volteado, tras la extracción.
- 3 - Colocación de las piedras de cimentación del hogar.
- 4 - Detalle del rebaje del suelo para adaptar el hogar.
- 5 - Aspecto del horno, tras la extracción del hogar y el murete del lado este.

3 - Estructura central: En primer lugar se limpió y consolidó el material cerámico, que posteriormente se protegió con un engasado. Tras esta operación se realizó un soporte rígido con espuma de poliuretano para su extracción en bloque¹⁴.

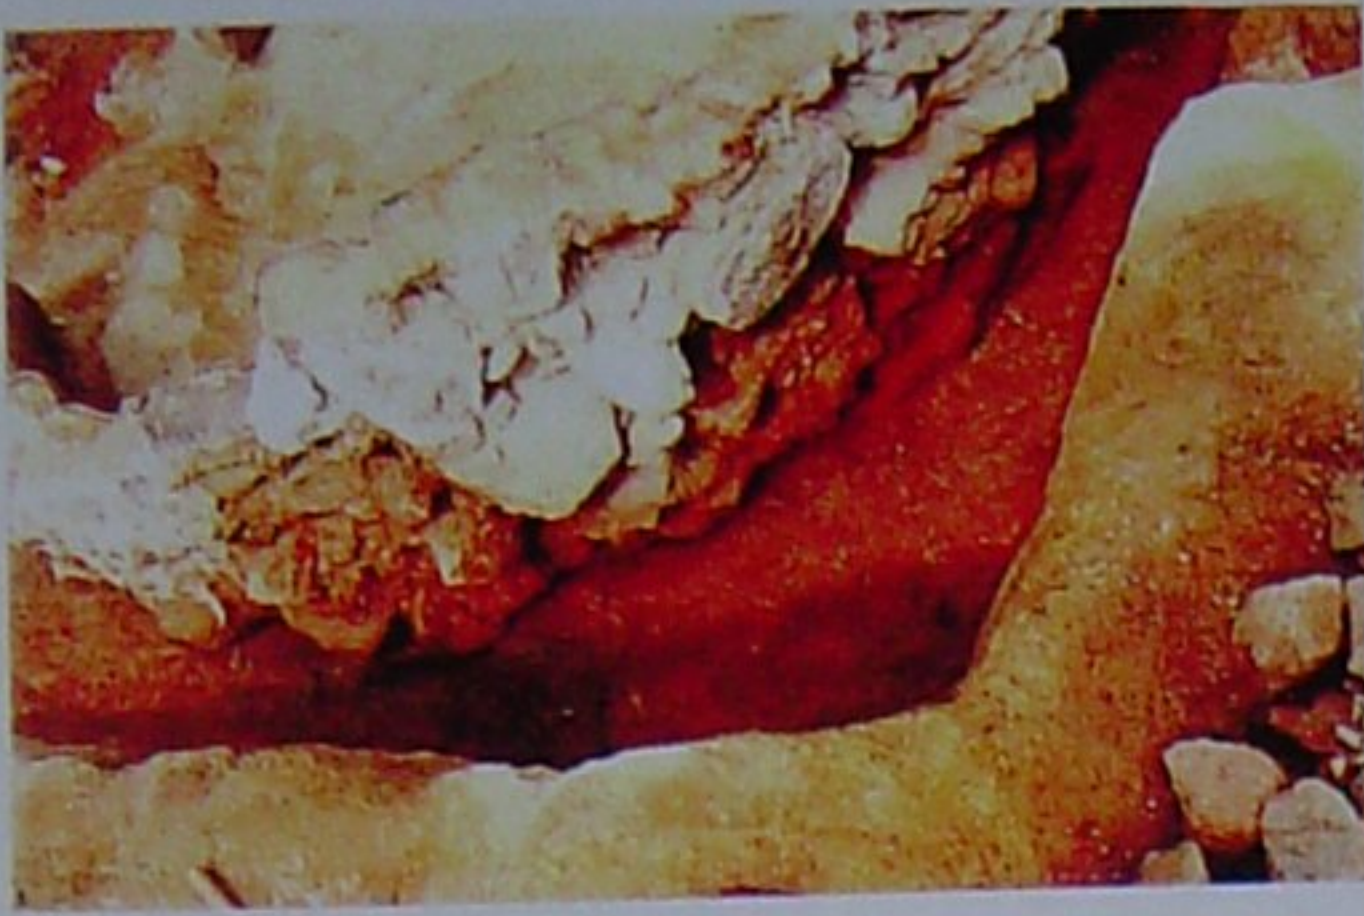
Desmontaje de la pared exterior de la cámara.

4 - Exterior de la cámara: Las piedras del exterior de la cámara, que en general estaban poco cohesionadas, se fueron desmontando hasta dejar el espacio imprescindible para realizar el soporte de extracción¹⁵. Los mampuestos colocados a tizón se cortaron para regularizar mínimamente la superficie.

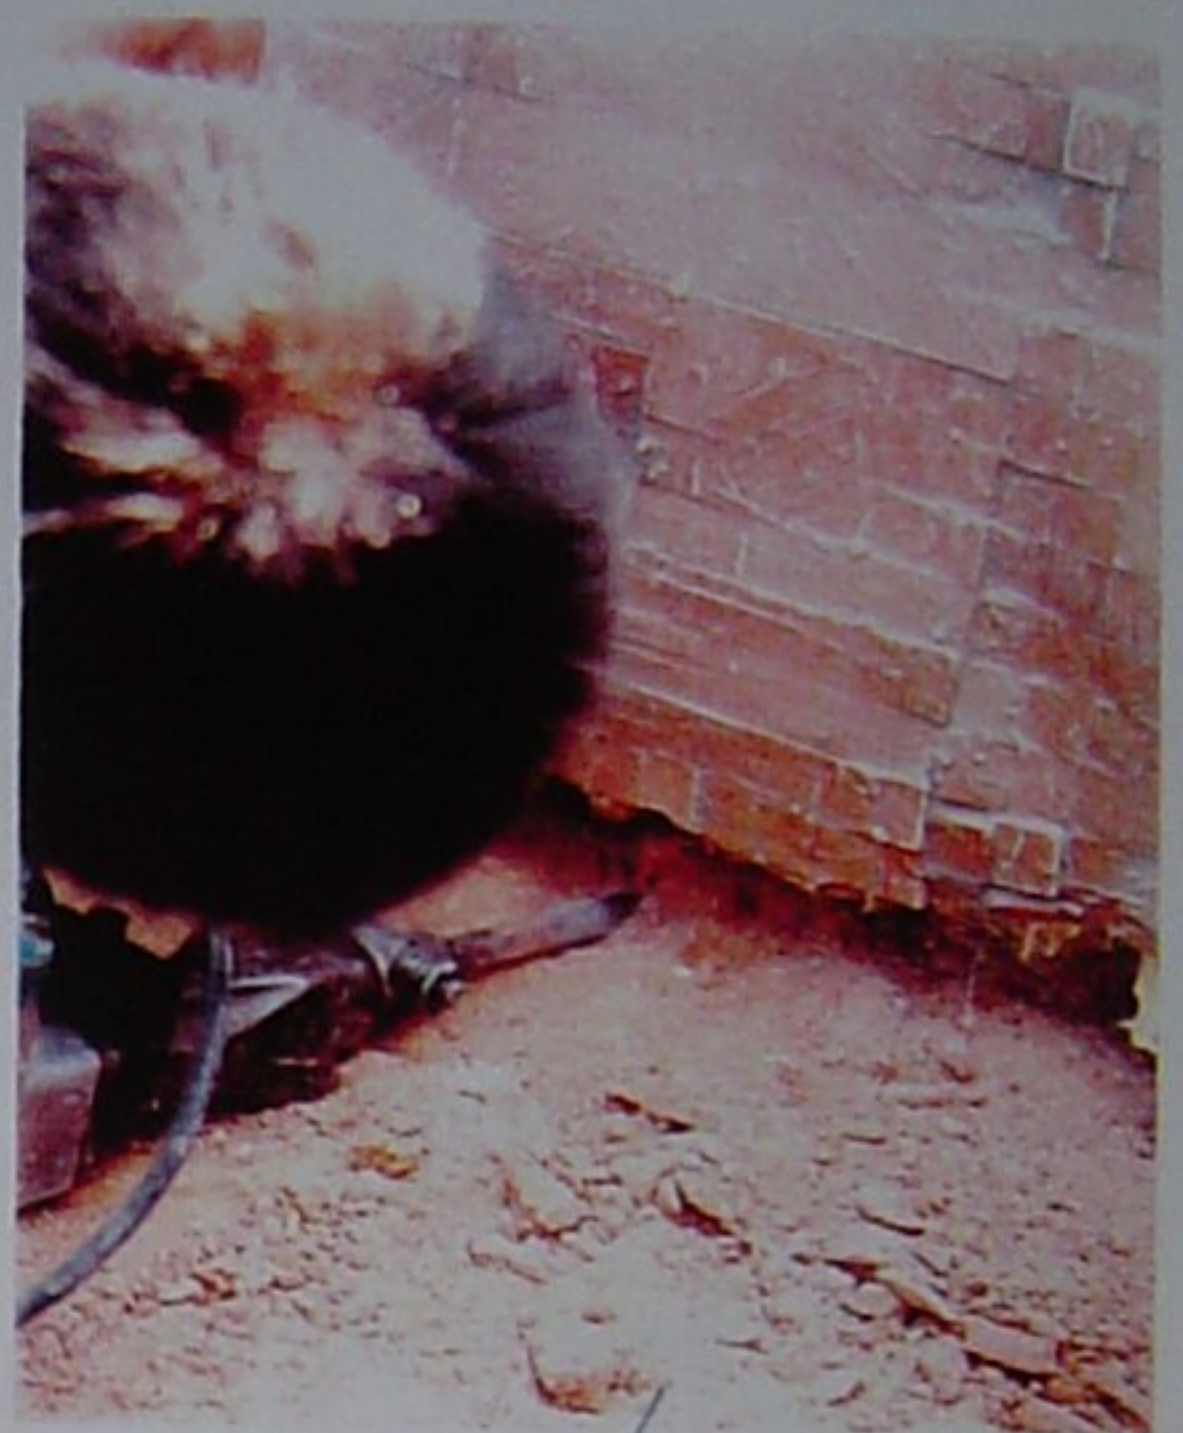
3 - Separación de la base.

Para asegurar la sujeción entre las dos caras¹⁷ se envolvió todo el perímetro con cinta de tejido de fibra de vidrio y resina de poliéster. Antes de realizar esta operación fue necesario separar la estructura del pavimento, utilizando cuchillas de hierro y martillo eléctrico.

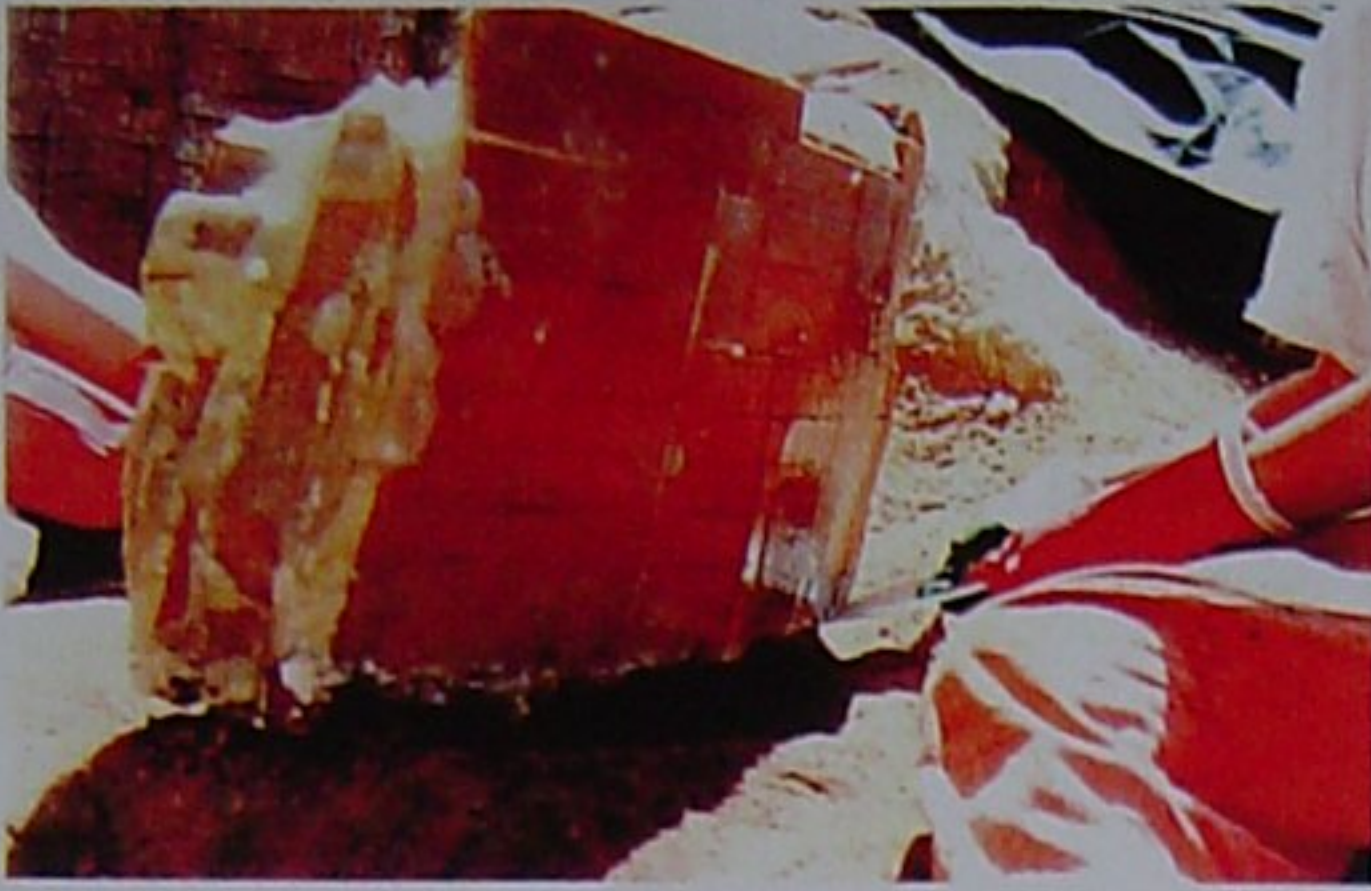
1 - Colocación de bandas de fibra de vidrio desde la base.

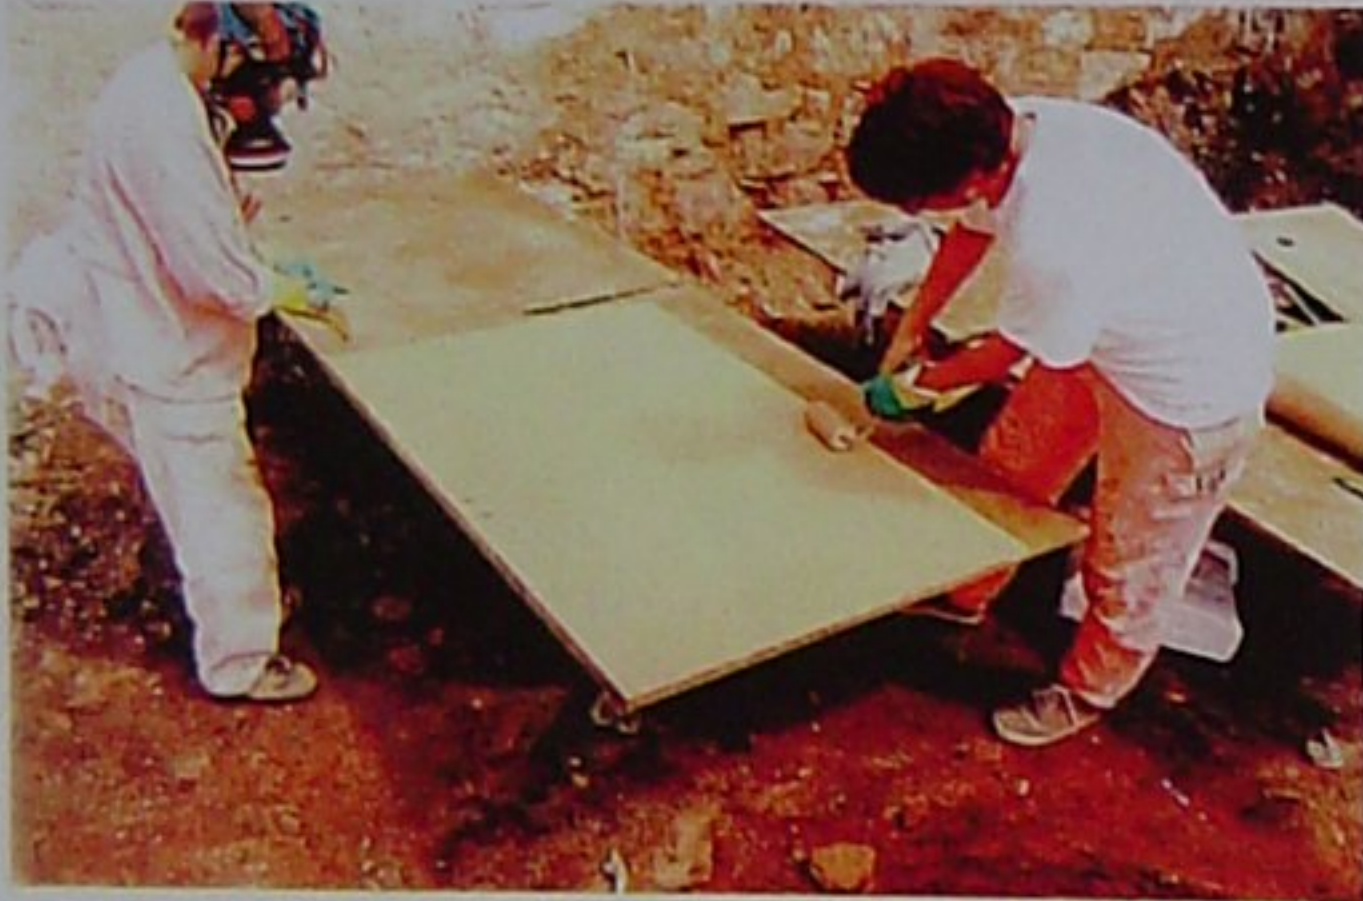
2 - Panelado de los tableros de arriostramiento.

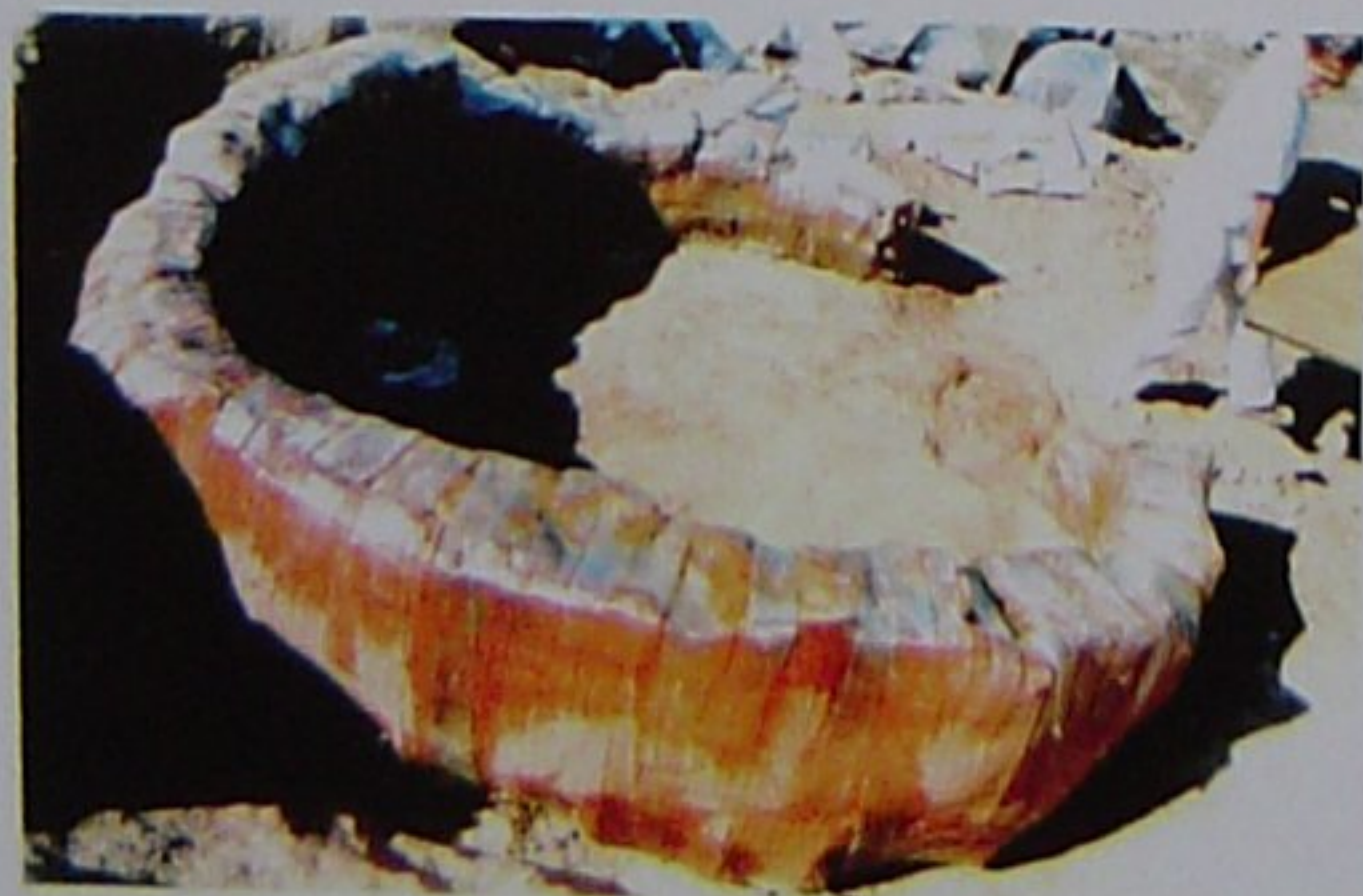
3 - "Empaquetado".

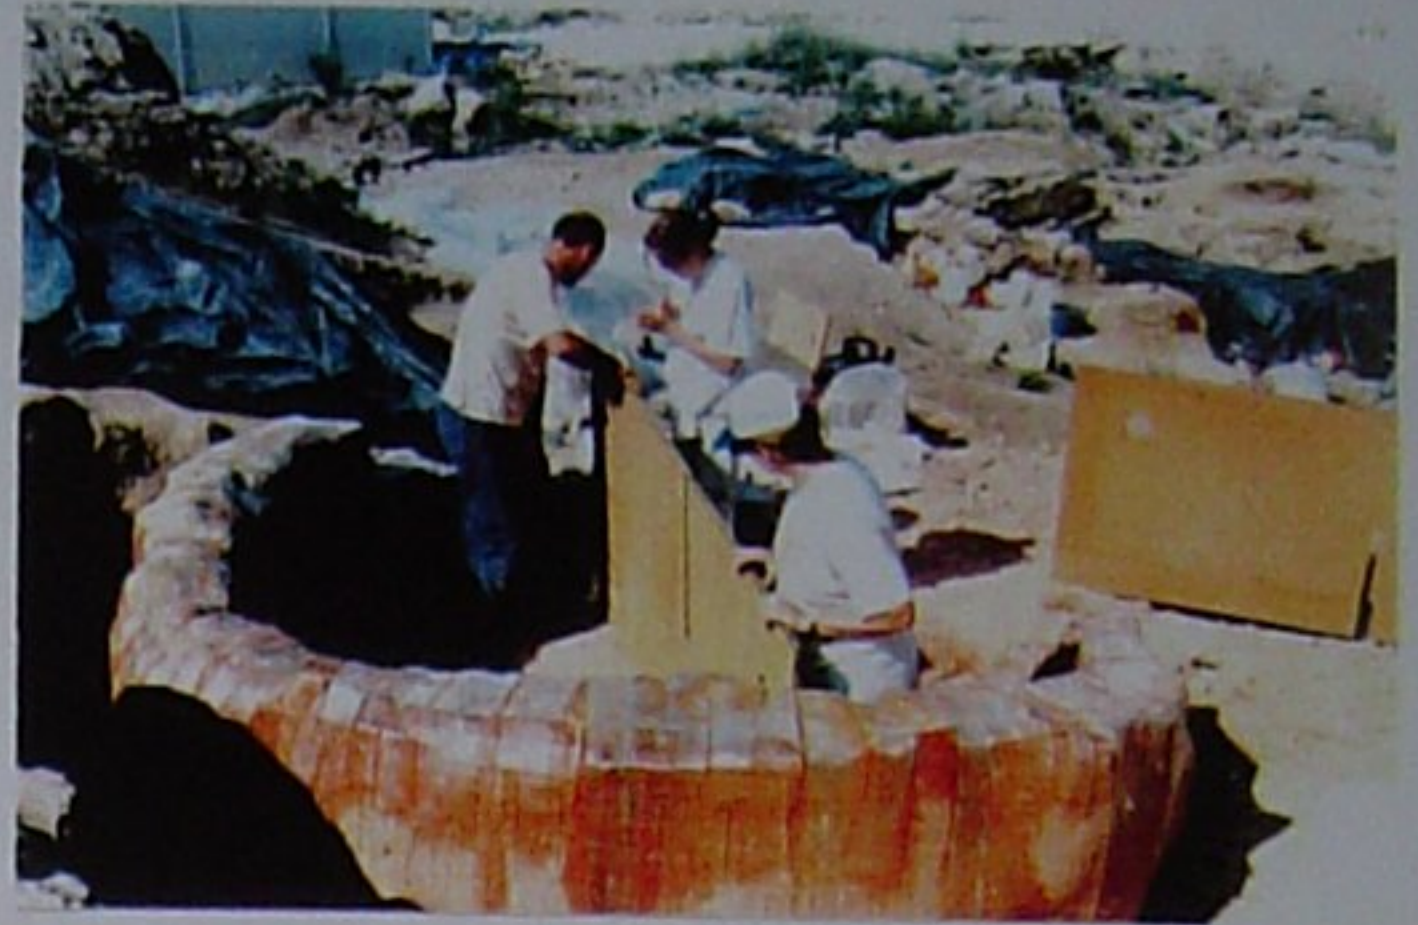
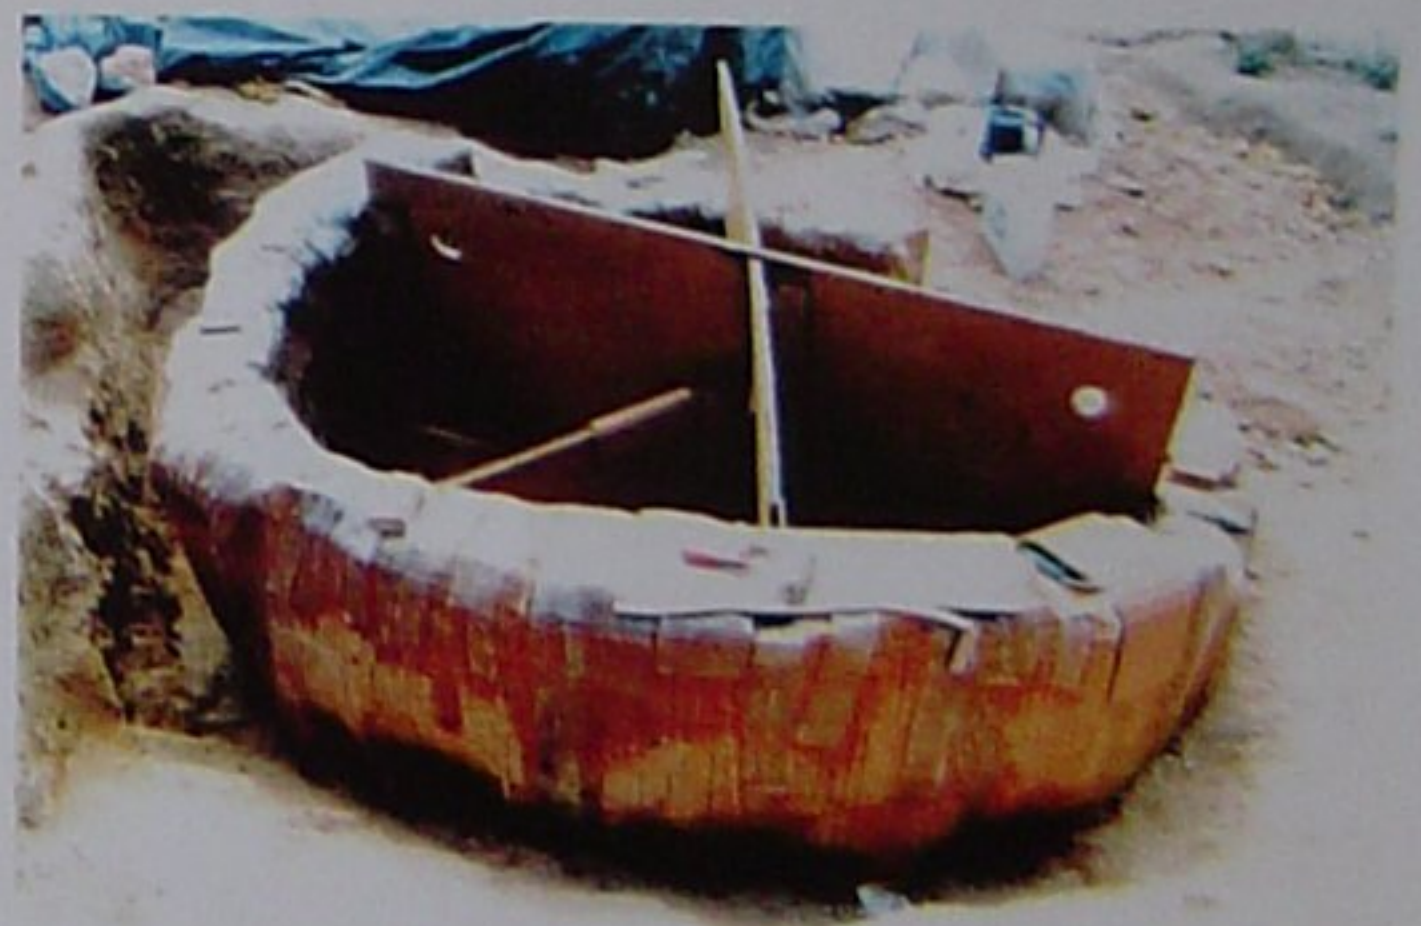
4 a 6 - Colocación de riostras.

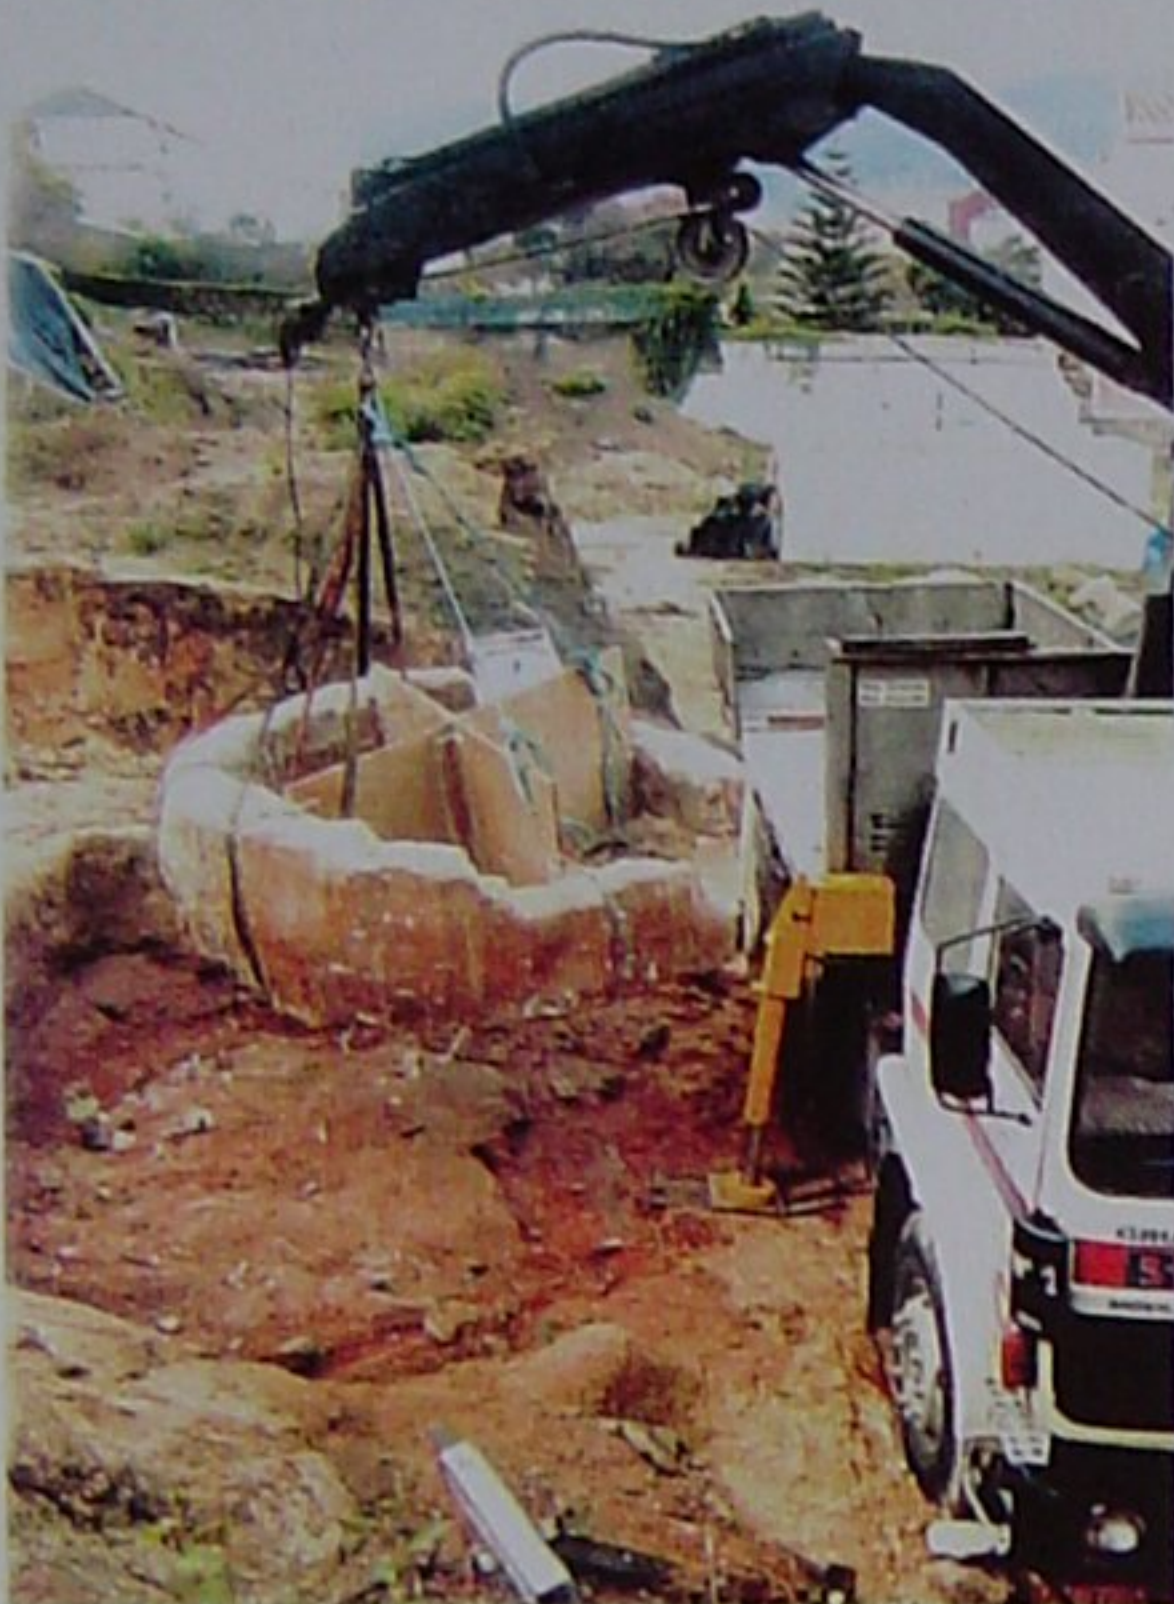
3 - Levantamiento de la cámara.

La extracción de la estructura, de casi cuatro toneladas de peso, se realizó con un camión-grúa.

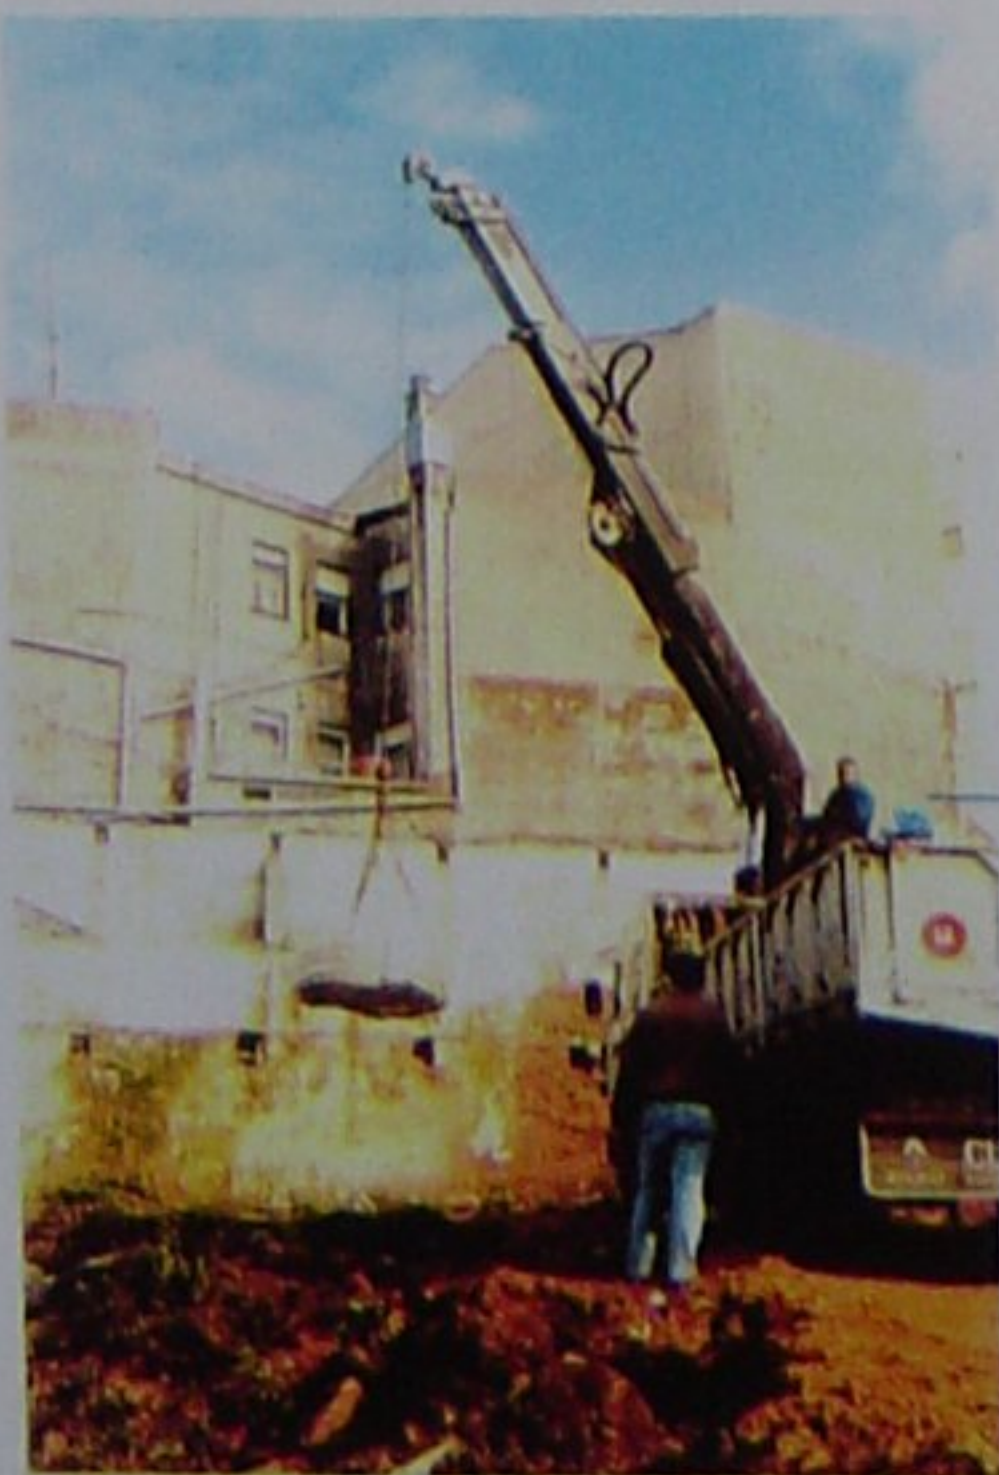
4 - Retirada de otros elementos del horno.
