Introdución.

Libro de estabilidade e indicacións ao capitán.

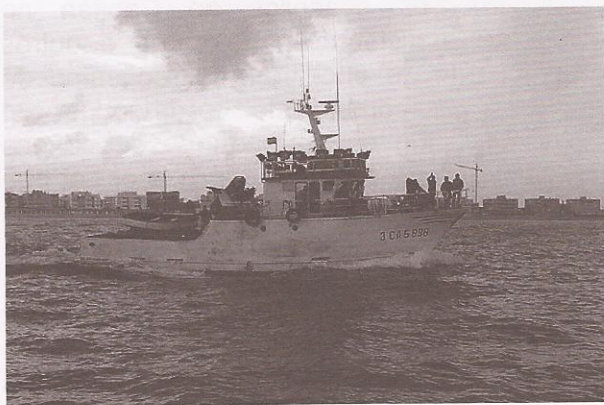
"Siempre Casina"

Con porto base en Burela (Lugo), naufragou o 22 de febreiro de 2005 cando faenaba 19 millas ao norte de Tapia de Casariego (Asturias). O embarque de auga ocasionado polo mal tempo comprometeu a estabilidade
