# O CANDIL

## CRUCEIROS CRUCES E PETOS DO CONCELLO DE BUEU

Neste número do Candil recollemos unha parte do traballo “*Cruceiros e cruces da Península do Morrazo*”, de Manuel Aldao Portas quen puxo á nosa disposición toda a súa documentación fotográfica e de investigación.

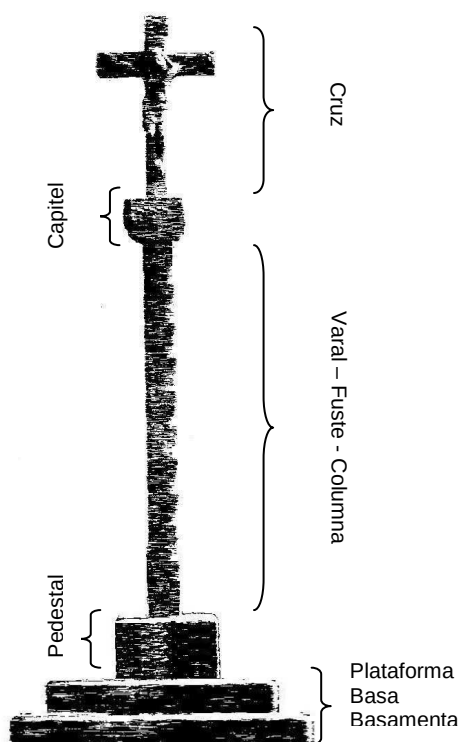
### Elementos do cruceiro

Como monumento artístico para ter categoría de cruceiro debe conter os seguintes elementos: PEDESTAL, FUSTE, CAPITEL e CRUZ, con ou sen imaxes.

É moi frecuente que o monumento do cruceiro estea enriquecido cunha basamenta dunha ou varias gradas cuadrangulares ou doutras formas xeométricas. As gradas, son incorporadas para darlle maior magnificencia ó conxunto do cruceiro.

### PEDESTAL

O pedestal créase por unha esixencia arquitectónica; para manter ergueito o cruceiro, había que lle pór unha base sólida que aguantase dos embates do vento. Este elemento é imprescindible no cruceiro, agás dos que teñen como tal un penedo natural. A forma máis abondosa soe ser a cúbica.

### FUSTE-VARAL-COLUMNNA

O fuste é esa columna, que arrinca do pedestal e elevando a árbore da cruz magnificando ó cruceiro. Importante elemento no conxunto monumental e que os canteiros coidaban, escollendo unha boa pedra sen fallas, pois dunha lonxitude de dous ou tres metros ía ser afinada para facela lanzal e ter que soportar verticalmente o capitel e a cruz, que nos cruceiros de dobre imaxe supón un peso considerable.

### CAPITEL

Dada a marcada diferenca de formas entre o varal e a cruz, facíase necesario un elemento intermedio, que os unise ou que os separase, resolvéndose co capitel, peza xa coñecida como remate de columnas.

### CRUZ

Principal elemento de cruceiro, con ou sen imaxe.

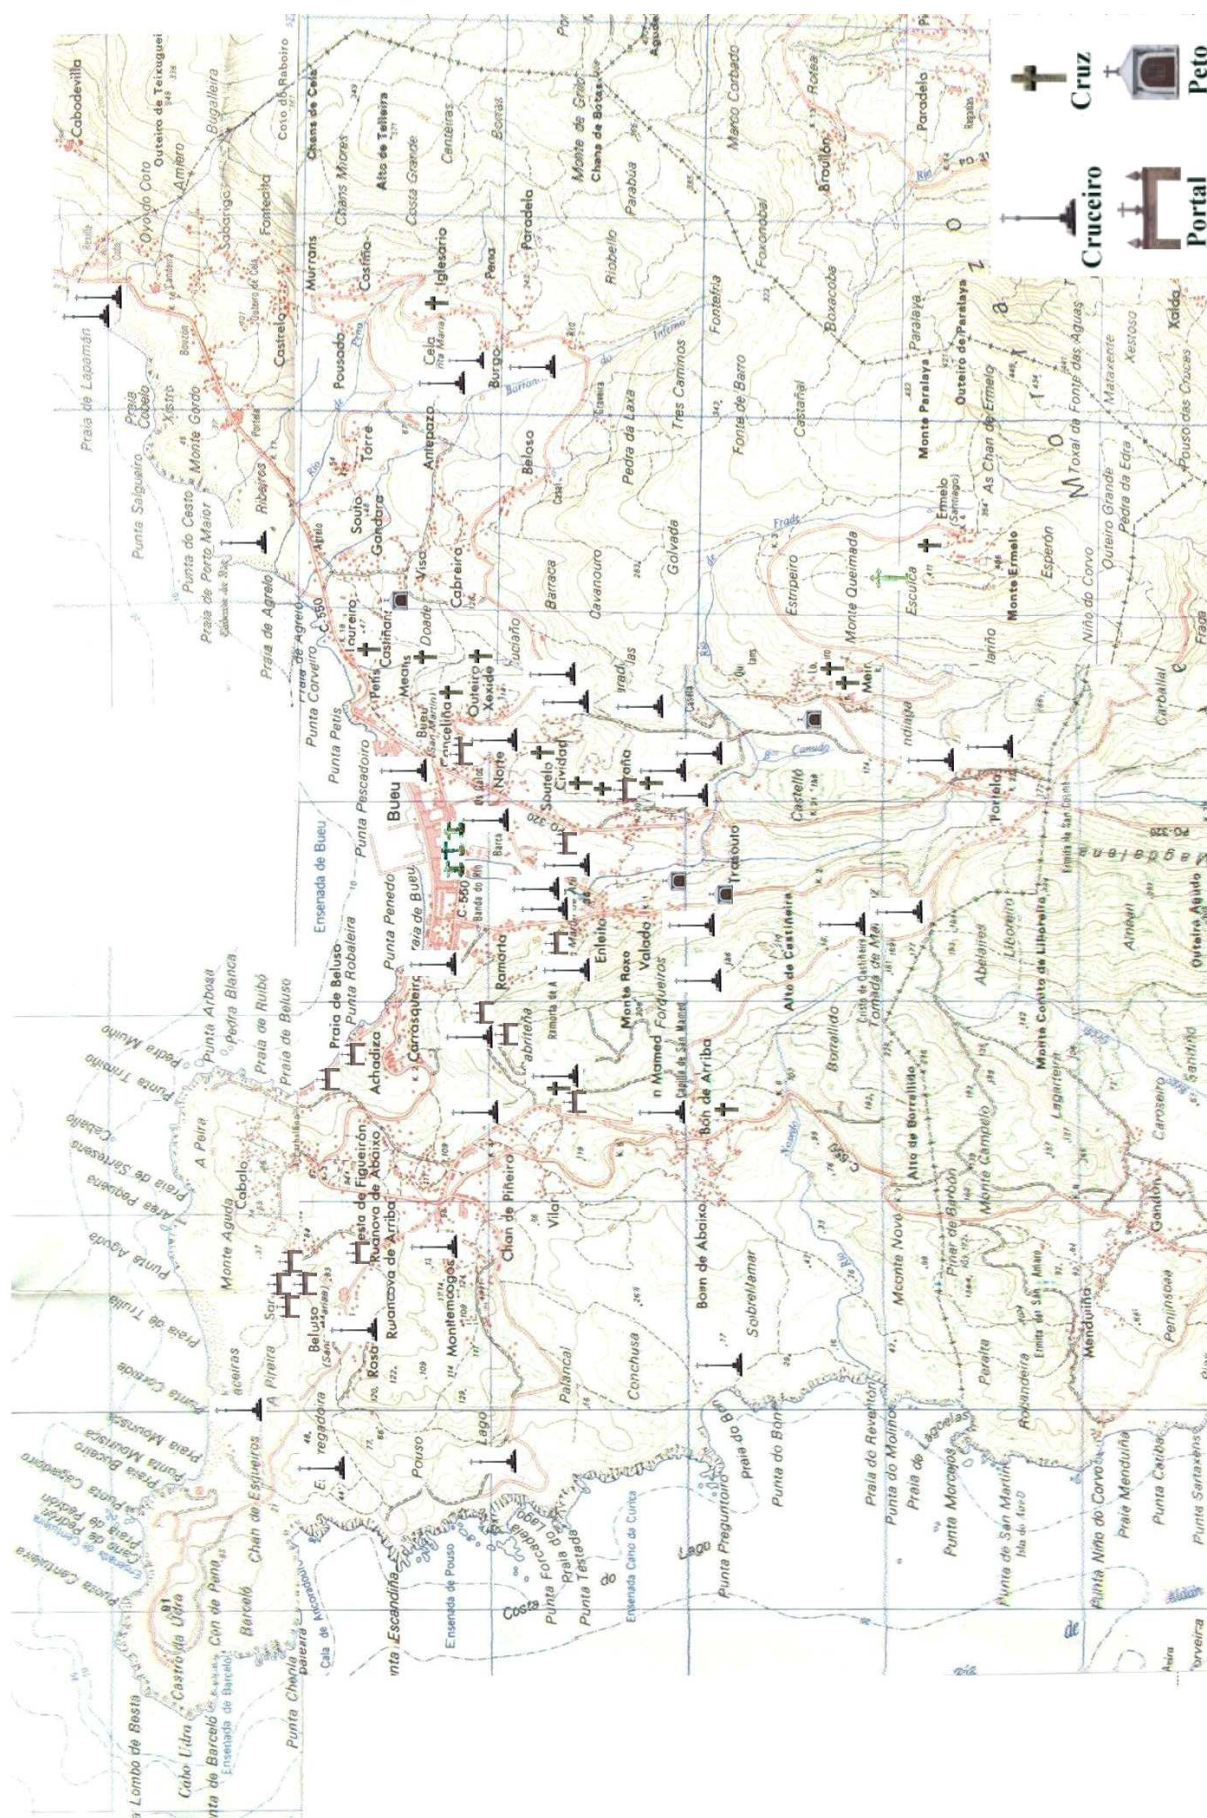
## VARIACIÓNS NOS REMATES DAS CRUCES DO CONCELLO

2 cruces

1 cruz

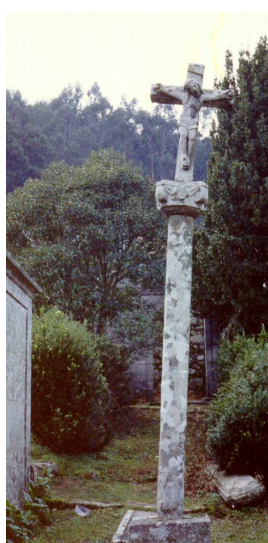
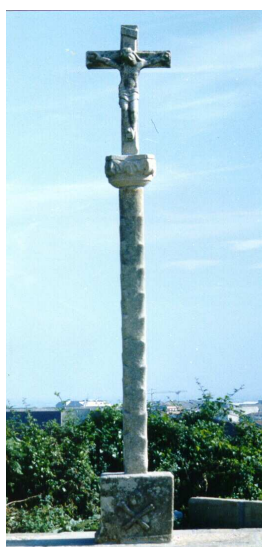
En 1986, no cemiterio vello, ó querer endereitalo, xa que estaba un pouco derreado, esnaquizándose. Recomposto por Agustín Sanmartín Cerviño, aproveitouse para o seu asentamento no adro parroquial.

No cemiterio vello

Ubicación actual

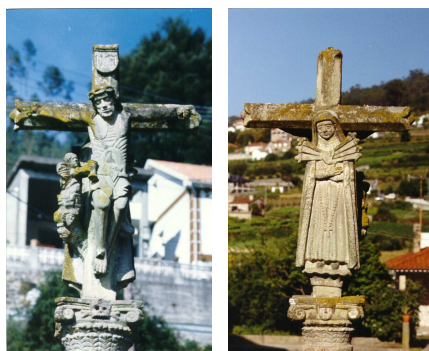
## CRUCEIRO DA IGREXA DE BUEU (II)

Atópase no lado sur do adro da igrexa parroquial de San Martiño de Bueu.

No arrinque do fuste ten unhas inscricións nas que se le o ano de 1850. Tamén se atopan outras inscricións, ilexibles, no canto frontal da mesa.

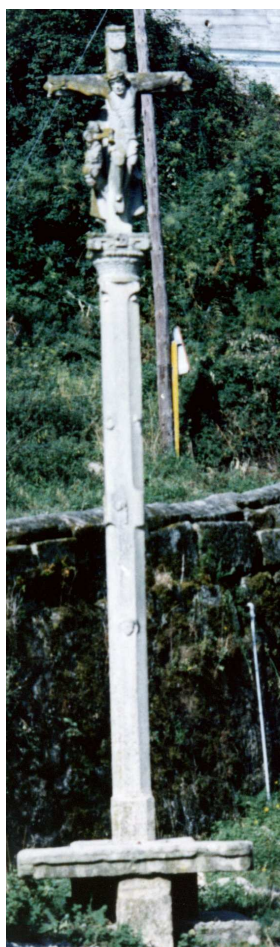
## CRUCEIRO DE MOROUSOS

Este cruceiro, segundo o testemuño da súa inscrición, foi mandado facer como obra piadosa testamental polo capitán José Juan de la Rúa Aldao, que finou o 14 de setembro de 1700.

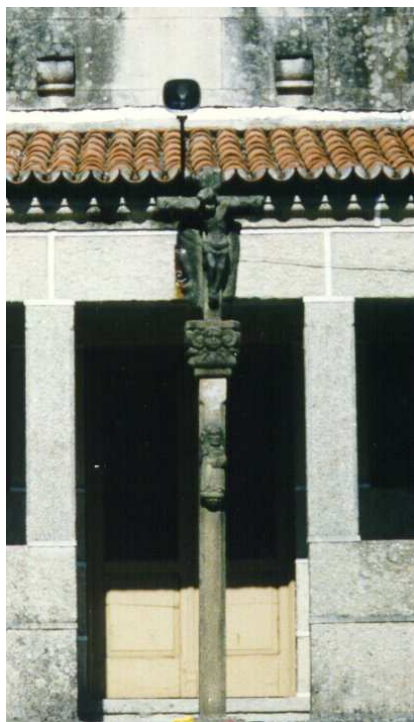
## CRUCEIRO DO CEMITERIO DE CASTIÑEIRAS

Situado no corredor central do cemiterio municipal de Bueu e á cabeceira da tumba do que fora cura de Bueu D. Anxo Rama Lestón.

Este cruceiro foi trasladado do seu emprazamento primixenio, no medio do camiño. As testemuñas notariais do s. XVII sinalan a este cruceiro e á praza que o rodea, como lugar de asemblea parroquial, onde os cabezas de familia se reunían para debater os problemas civís que lles afectaban en canto á parroquia.

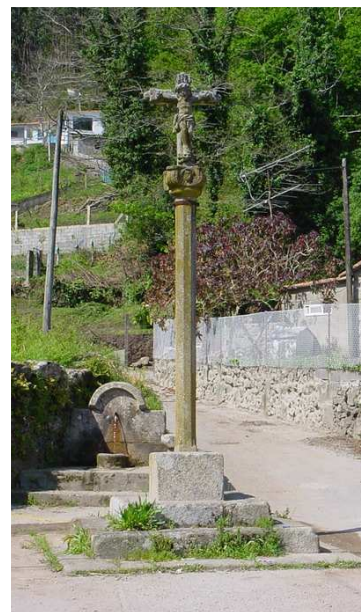
## CRUCEIRO DE TRASOUTO

Con pedestal cúbico e varal octogonal liso rematado. Carece de capitel.

A cruz latina cadrada con cantos biselados. No centro da cruz presenta unha superficie cadrada.

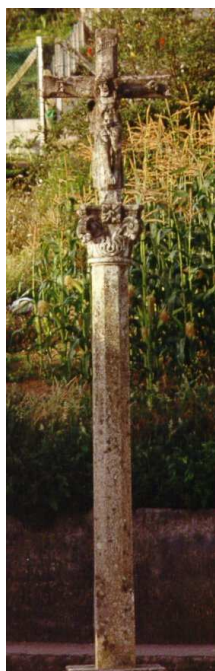
## CRUCEIRO DA BANDA DO RÍO

Atópase na barriada de pescadores da Banda do Río.

Froito das agresións sufridas por este cruceiro son o esnaquizamento da cabeza do neno e o, posterior, roubo da imaxe do Cristo.

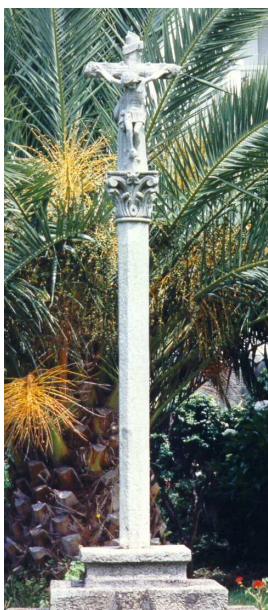
## CRUCEIRO DO PAZO DO CASAL

Desde o ano 1982 está asentado na finca do Pazo do Casal, na estrada Bueu-Cangas.

O capitel arrinca cun toro octogonal e segue cilíndrico, facendo catro follas de acanto, sobre as que aparecen catro volutas, un ábaco que se aconca entre as volutas. Na cara norte ten unha flor e na cara sur un querubín.

A cruz latina, con remates rectangulares. Ten INRI no cabal. Na cara sur está Xesús (Sinalar que non ten coroa de espiños e que o pé esquerdo está sobre o dereito). No reverso da cruz unha estilizada Virxe da Soidade coas mans sobre o peito pregando.

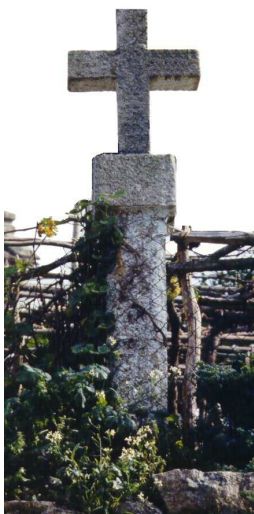
## CRUCEIRO DA CACELA

Na aldea da Cacela, na encrucillada de camiños que soben a Ermelo e a Meiro.

A cruz, cuadrangular, lisa e sen imaxe.

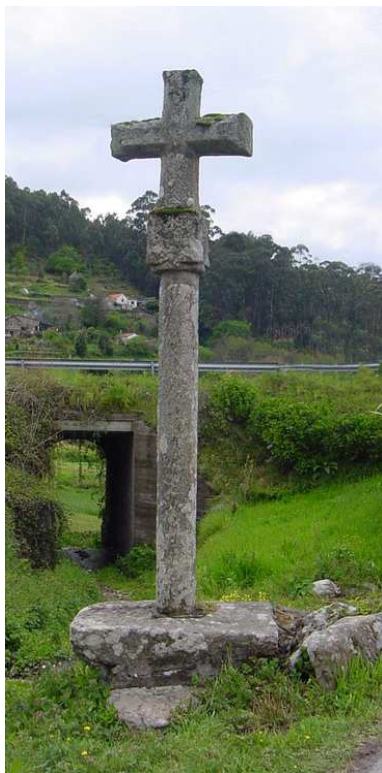
## CRUCEIRO DO RÍO DA PORTELA

Preto do cruce da estrada xeral Bueu-Cangas, coa que sobe a Ermelo, nun cruce de camiños que vai á aldea da Portela

Un muro faille de plataforma e non ten pedestal.

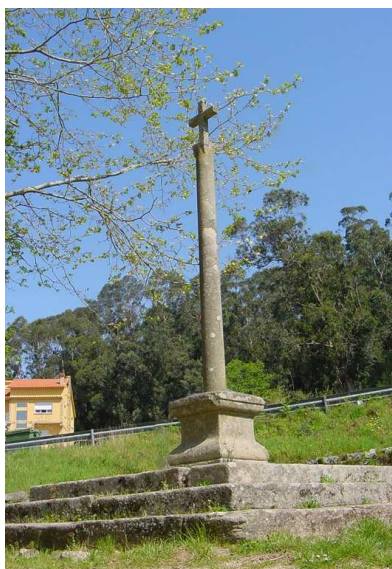
## CRUCEIRO DE SANAMEDIO

Situado no adro da capela de Sanamedio.

Este cruceiro, aínda que moi sinxelo, forma coa fonte de frontispicio gótico, e coa capela con adro murado, un fermoso conxunto.

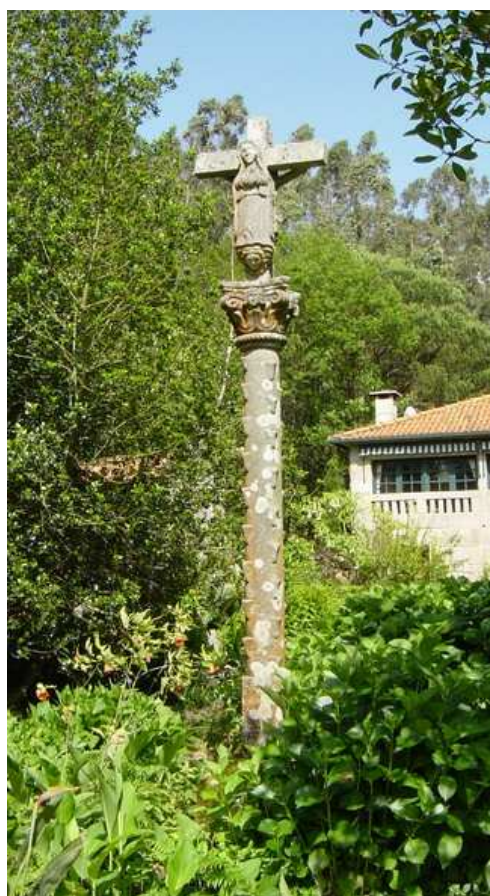
## CRUCEIRO DE LAGOS

Na finca que baixando á praia de Lagos ten a familia Massó.

O capitel presenta un plinto hexagonal seguido dun corte equino no que desenrola catro faces de anxos con follas de acanto. Despois dun curto tramo cúbico sobre o que se asenta un tronco de pirámide invertido, remata nun ábaco cadrado.

A cruz, latina cuadrangular con rebaixes nas arestas e os remates en uve. Na cara sur un Xesús crucificado, con coroa de espiños, nu con pano e coas mans pechadas; co pé dereito sobre o esquerdo, coas pernas moi abertas, cos xeonllos moi separados. Ten INRI no cabezal. Tres cravos. Na cara norte, a Virxe da Piedade co fillo morto nos seus brazos. A virxe está axeonllada e polo lado esquerdo asómalle o zapato.

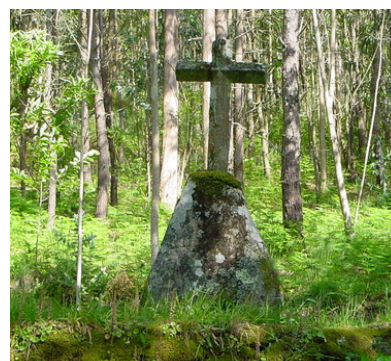
## CRUZ DE OURIL

Nun muro preto do patio do pazo de Ouril.

O pedestal está formado por un penedo case que piramidal.

A cruz latina lisa de sección romboidal.

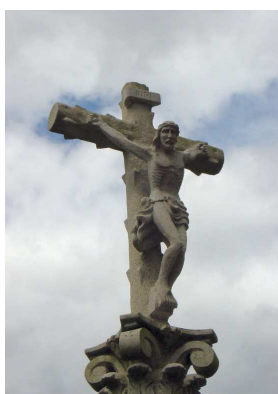
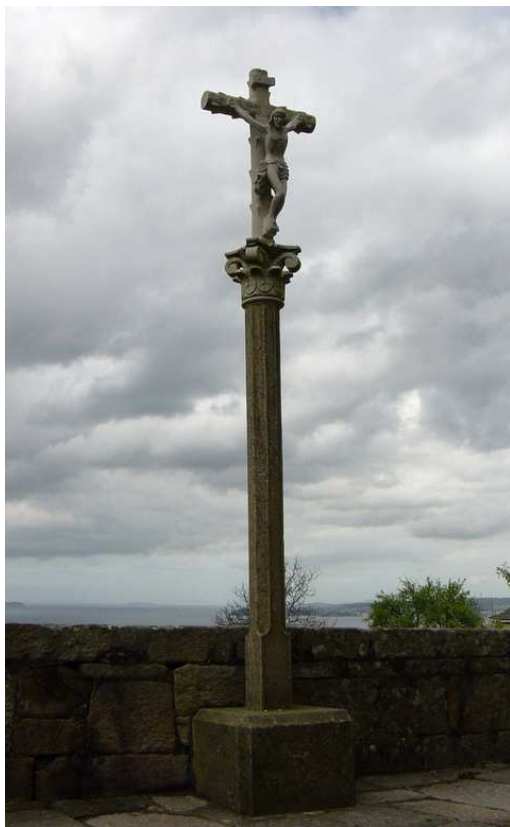
### CRUCEIRO DA IGREXA DE CELA (I)

No eirado da igrexa fronte á porta ergueuse este cruceiro no mes de decembro, de 1987.

Non ten plataforma, xa que está sentado sobre das lousas do adro.

Pedestal cúbico, con arestas mortas.

O varal, con arrinque cadrado, é octogonal.<sup>3</sup>

Capitel cilíndrico con follas de acanto; do medio destas follas arrincan catro volutas e sobre elas un ábaco de caras curvas concas que teñen, no medio unha flor.

A cruz latina cilíndrica con tronco nodoso, ten INRI; cara á igrexa ten a Xesús crucificado, nu con pano púdico, coroa de espiños, barba e bigote; tres cravos, mans semipechadas, pé dereito sobre do esquerdo, corpo pendurado dos brazos, cabeza ergueita e boca lixeiramente aberta.

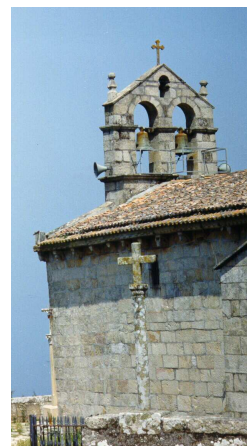
## CRUCEIRO DA IGREXA DE CELA (II)

Está chantado no muro que pecha o adro, ó lado da cancela de entrada sur.

É un cruceiro pequeno, case que unha cruz.

O muro sírvelle de plataforma; ten mesa de pedra.

O pedestal é cuadrangular, do que sae un varal octogonal, hoxe en día moi redondeado, case que cilíndrico.

Con capitel cuadrangular inxerido no mesmo varal.

A cruz, cuadrangular, lisa e sen imaxes.

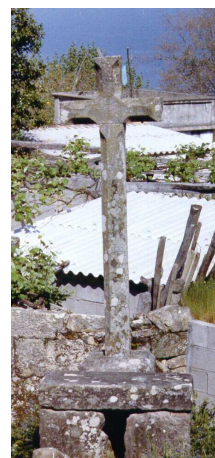
## CRUZ DO IGREXARIO

Preto da igrexa, no camiño que sobe ó lugar da Pena.

A plataforma, dunha grada, é cuadrangular e irregular pois amóldase á inclinación do camiño.

Con pedestal cúbico que se atopa apoiado a un lado da plataforma. Carece de capitel.

A cruz, da que un dos lados fai de varal, latina cadrada nos extremos e octogonal polo centro ó estar os seu cantos biselados. No centro da cruz presenta un círculo no que hai gravada unha cruz pequena.

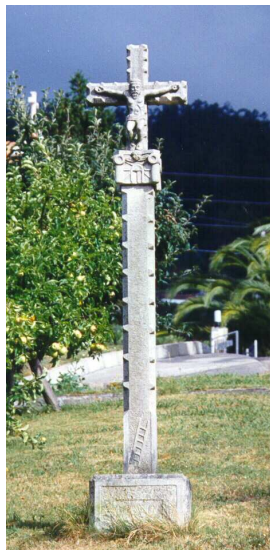
## CRUCEIRO DE ROUBIN

Na finca particular, "Roubín", na estrada xeral de Bueu-Pontevedra, antes do desvío á praia de Lapamán.

Sen plataforma e con pedestal cúbico.

O varal e a cruz, cuadrangulares, con arestas mortas, sobre das que ten unhas pirámides cuadrangulares, dándolle un xeito espiñoso.

Capitel cuadrangular, cargado de simbolismo pois na banda superior hai anxos, frades,... e na inferior ten alusións á porta do ceo, á creación,...

O Cristo está cravado con catro cravos, un en cada man e outro en cada pé. No varal presenta como signos da paixón unha escada.

No pedestal ten a inscrición "*ROUBIN*".

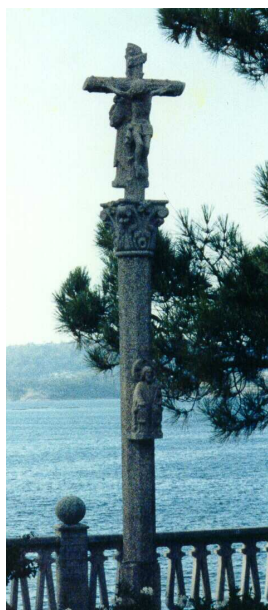
## CRUCEIRO DE LAPAMÁN

Na finca particular, "Os Olivos", entre a praia de Lapamán e de Muíño Vello.

Varal octogonal con arrinque cuadrangular; ten a imaxe do Santiago que preside ó Pórtico da Gloria.

Con capitel, de estilo corintio, moi traballado, con follas de acanto e motivos florais nas catro esquinas.

A cruz cilíndrica de toro leñoso nudento. Na cara leste presenta a Xesús coa cabeza caída e ladeada á dereita. Pendurado dos brazos nunha talla moi separada da cruz, xeonllos moi dobrados; mans pechadas non se lle ven os cravos, soamente nos pés. Na outra cara ten a virxe do Carme.

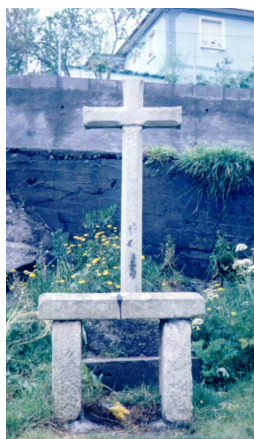
## CRUZ DO CARBALLAL

No lugar do Carballal, no camiño que sobe ó Torrón.

Con plataforma de formigón, feita no último traslado. Ten pedestal cúbico. Cruz octogonal cos remates cadrados, formada en dous corpos e cabezal.

Anteriormente estivo nunha encrucillada un pouco máis abaixo da situación actual. Posúe mesa.

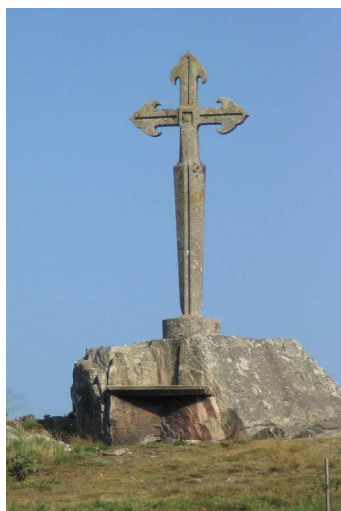
## CRUZ DA ESCULCA

No lugar de Ermelo, no monte da Esculca

Ten como plataforma un penedo natural. O pedestal é cilíndrico.

A cruz, de grandes dimensións, é a de Santiago (representación da espada do Apóstolo). No medio da cruz ten unha cuncha de vieira.

No medio da pedra que lle serve de basa ten un altar.

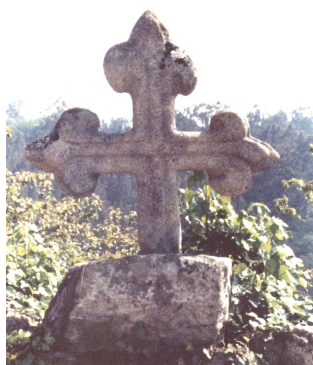
## CRUZ DE ERMELO

No lugar de Ermelo, sobre un muro, na primeira encrucillada que sobe desde a igrexa á Esculca.

Cruz gótica con remate florisqueado dos brazos.

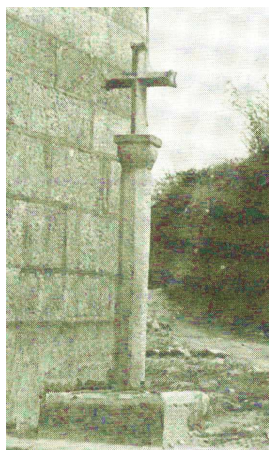
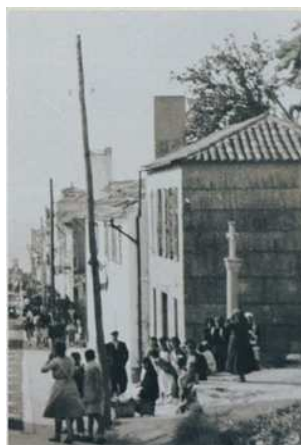
### CRUCEIRO DO RAMAL DOS GALOS - CANIBELOS

No cruce do camiño de Canibelos e a rúa Eduardo Vincenti.

Sen plataforma, pois estaba enriba dun muro. Con pedestal amplo e cadrado coas aristas superiores biseladas. Con varal octogonal. Un capitel de tronco de cono invertido e rematando nun ábaco rectangular. Con cruz romboidal e remate florisqueado.

Cruz latina, sen imaxe, con corte romboidal e remates florisqueados.

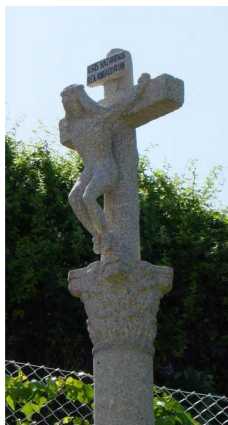
#### CAPITEL

Corintio con dúas fileiras de follas de acanto, comeza cilíndrico e remata cun ábaco cuadrangular de lados cóncavos. Na cara frontal ten un querubín. O capitel ten un oco na parte superior onde entra a cruz, e outro por abaixo onde entra o mastro. Neste cruceiro non hai elementos metálicos de suxeición.

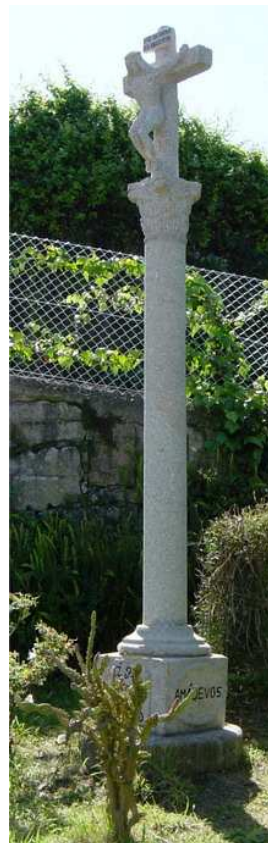
#### MASTRO

Cilíndrico liso, sen gravados nin relevés.

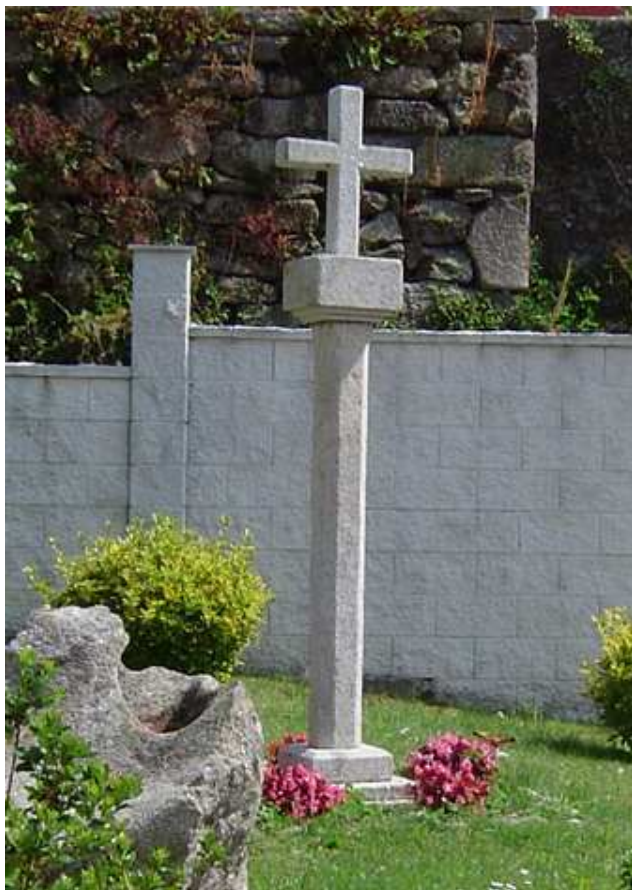
Sobre unha plataforma cadrada dunha grada e pedestal cúbico sae un fuste octogonal.

O capitel que arrinca coma tronco de pirámide remata coma prisma rectangular.

A cruz é latina rectangular e lisa.

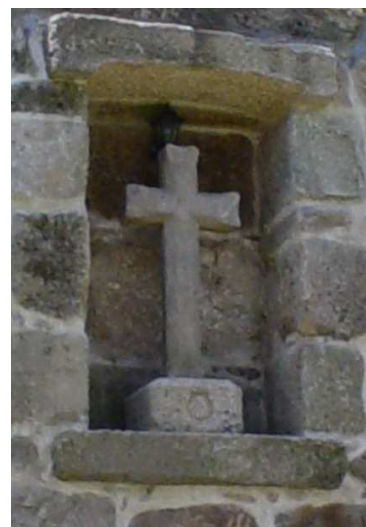
A cruz latina de corte octogonal cos remates ou cabezas cadradas.

O pedestal, de diferente pedra que a cruz, é cúbico cos bordes biselados. Posúe no seu fronte unha inscrición dunha cuncha de vieira.

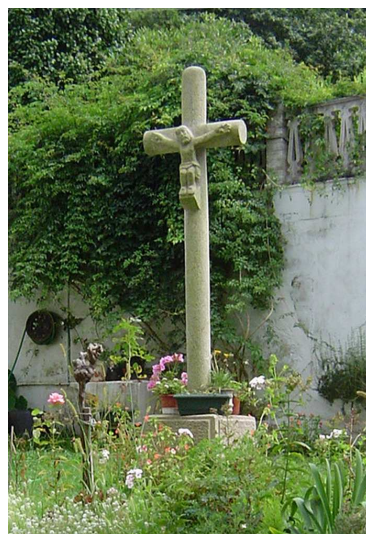
Pedestal de tronco de pirámide cuadrangular coas caras resaltada.

O mesmo varal forma parte dos brazos da cruz. Tanto o fuste como a cruz son cilíndricos. Indicar que o brazo alto é máis longo do habitual nas cruces; ten remate redondeado.

O cristo, de escasa talla, como pegado á cruz. Os pes, paralelos e apoiados nunha cuña, teñen un cravo cada un. Os brazos están cravados na palma da man.

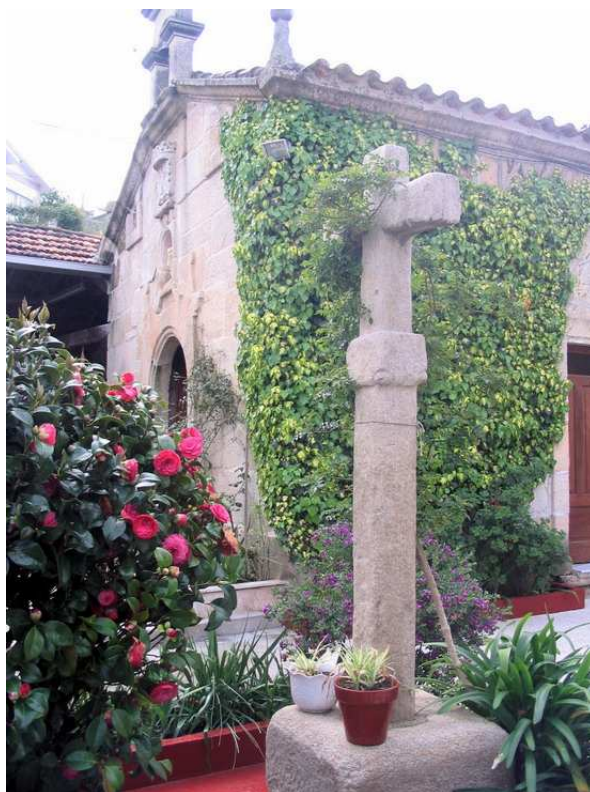
Sobre un pedestal cúbico coas súas arestas laterais e superiores biseladas.

O varal cadrado coas súas arestas bastantes desgastados.

O capitel, cúbico, ten modelada unha bola nos seus vértices inferiores.

A cruz latina non ten imaxe.

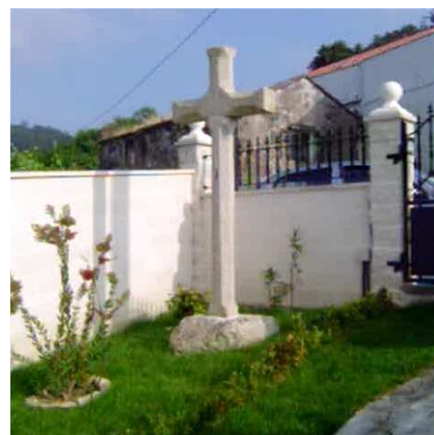
Pedestal, case cúbico, está a penas traballado.

A cruz, da que un dos lados fai de varal, latina octogonal polas arestas biseladas, con remates cuadrangulares.

No centro da cruz presenta un rombo sen inscrición.

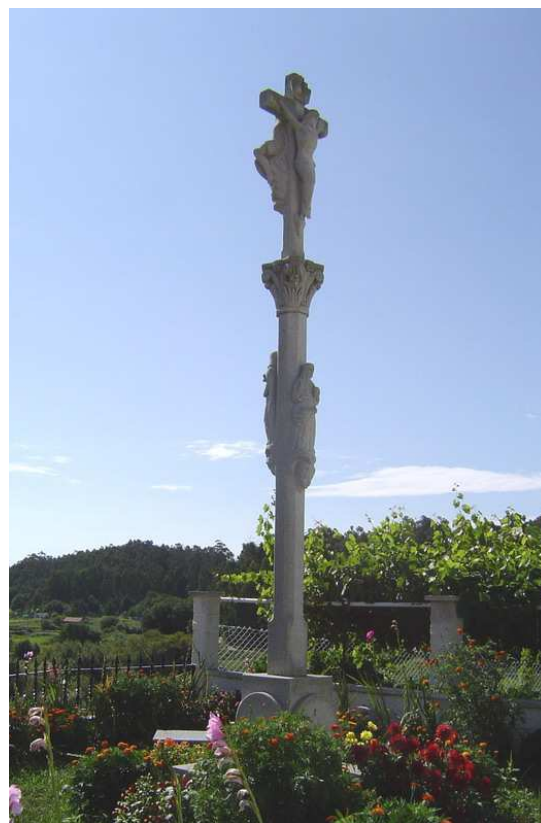
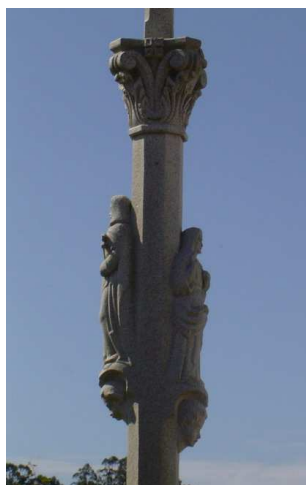
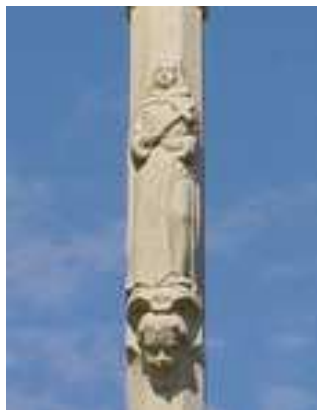
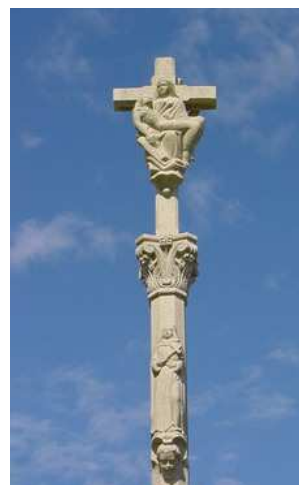
Localizada no xardín da casa. Ten plataforma cadrada dunha soa grada. O pedestal é cúbico con adornos circulares.

Con varal que arrinca cadrado uns 40 cm para seguir octogonal ata o capitel de estilo corintio con follas de acanto e motivos florais nas catro caras.

A cruz, latina cuadrangular, coas arestas biseladas. Un Xesús crucificado coa cara mirando ó fronte. O pé dereito sobre o esquerdo. INRI no cabezal. Ten tres cravos.

No reverso da cruz unha Virxe da Piedade co Cristo xacente no seu regazo.

No varal hai dúas imaxe apoiadas na cabeza dun anxo cada unha. No lado do Crucificado ten un "Bo Xesús" e no lado da Virxe unha santa con hábito relixioso portando unha cruz.

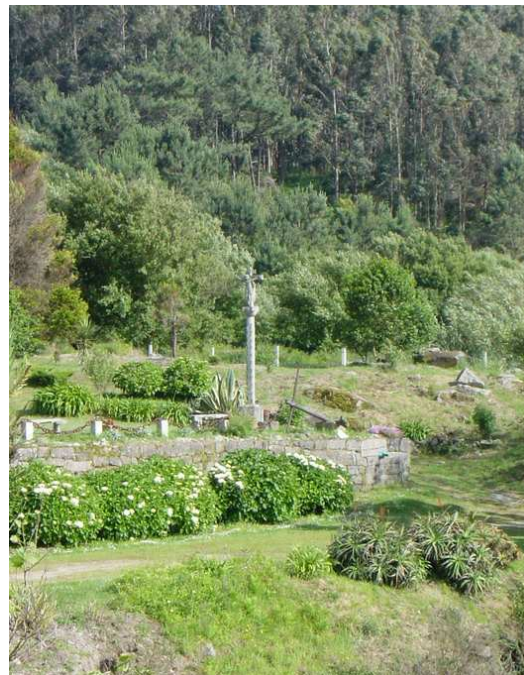
O cruceiro ten unha plataforma cadrada dunha soa grada. No frontal do pedestal atópase unha caveira cos ósos cruzados. A cruz latina cuadrangular, con INRI, ten pola cara norte a Xesús crucificado coa cabeza ergueita, ladeada á dereita, coroada de espiños. Na cara sur ten a imaxe da Virxe pregando, coas mans cruzadas.

O varal cuadrangular, con aristas redondeadas e espiñosas e o capitel en tronco de cono con volutas adornadas con anxos.

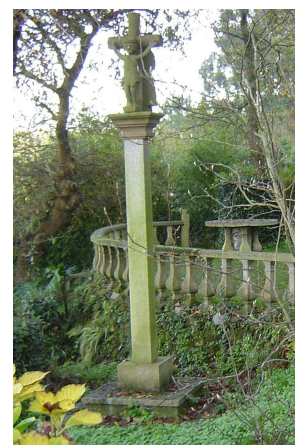
Ten unha grada e pedestal cúbico. O varal é cuadrangular.

O capitel de tronco piramidal invertido con resaltes.

A cruz latina, toroidal e lisa con dúas imáxes:

- Un cristo coroadado de espiños (que se intúen), moi estilizado e de trazas moi sinxelas; apoiado nunha pequena plataforma cúbica a un par de centímetros do capitel.
- Unha imaxe, no reverso, da virxe con velo.

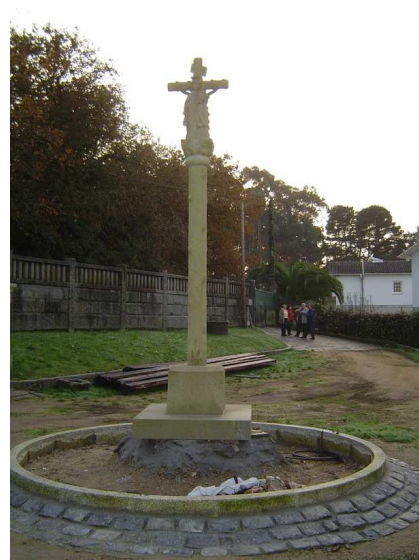
Colocado en decembro do ano 2003. Cunha grada elevada nun "parterre" circular. Con pedestal que arrinca de forma cúbica para rematar en forma octogonal polos cantos biselados de menos a máis a medida que ascende. O varal é cilíndrico salteado de apéndices de pólas; na súa base, que é cuadrangular, hai dúas tallas que semellan raíces.

O capitel, que comeza cun anel, está formado por un ramallo de follas con formas de lingüeta.

A Cruz latina toroidal, salpicado de nós e con INRI, con dúas imaxes.:

- Un Cristo coroadado de espiños, coa cabeza ladeada, barba e cravado con tres cravos (un en cada man e outro para os pés).
- Unha imaxe, no reverso, da virxe do Carme con Xesús neno no colo.

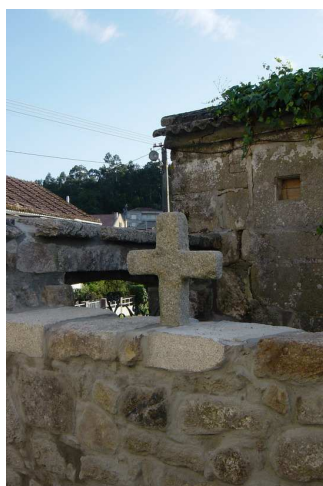
Sinxela cruz latina de pequenas dimensións achantada no muro.
